ALPES-MARITIMES  
**PAVILLON HENRI CHRÉTIEN**  
Réhabilitation-restauration de la bibliothèque

**OBSERVATOIRE DE LA CÔTE D'AZUR**

**PLANS ÉTAT PROJETÉ**

**PRO-DCE**

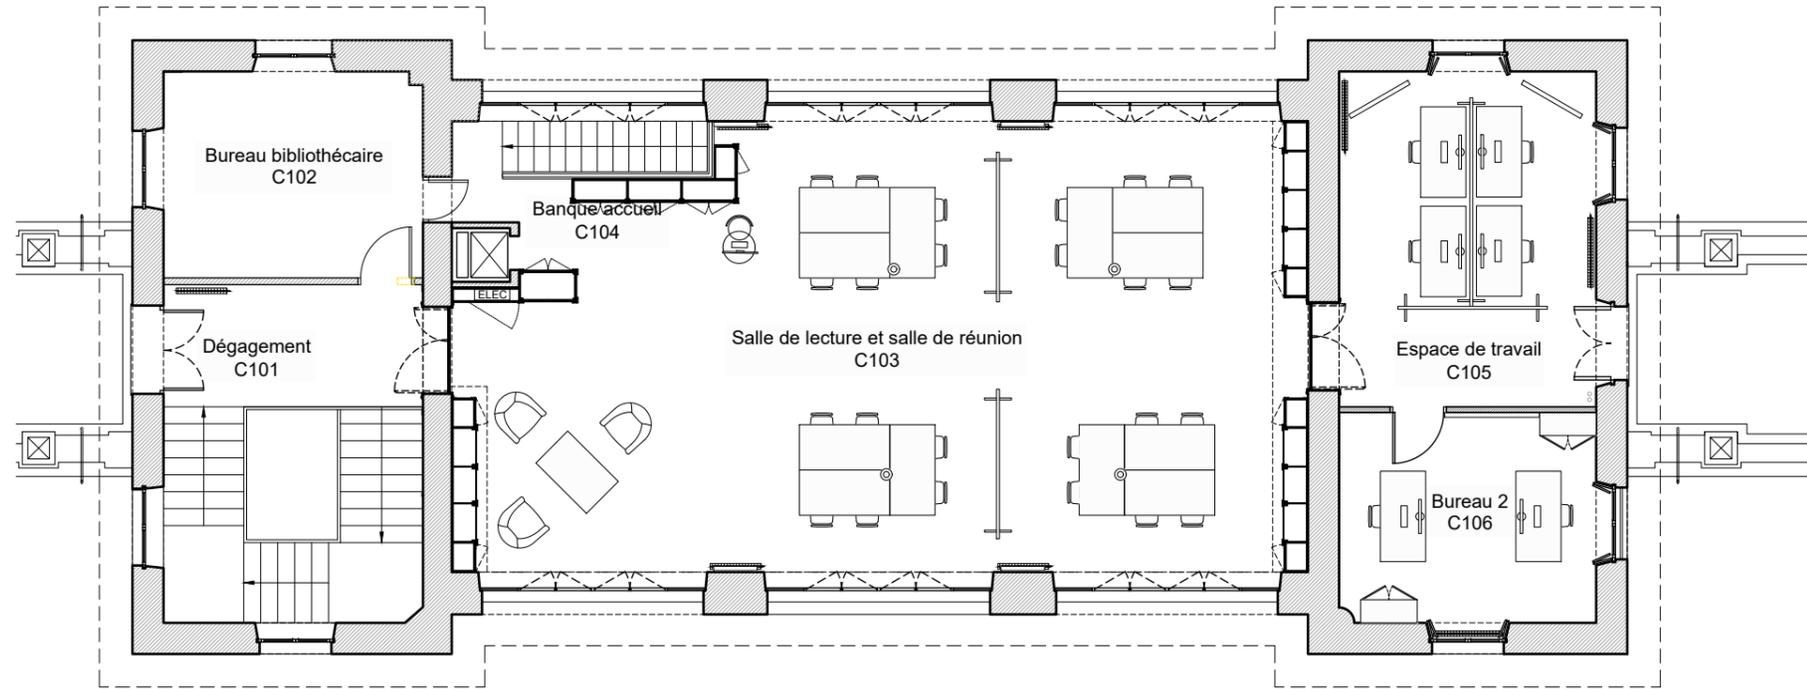
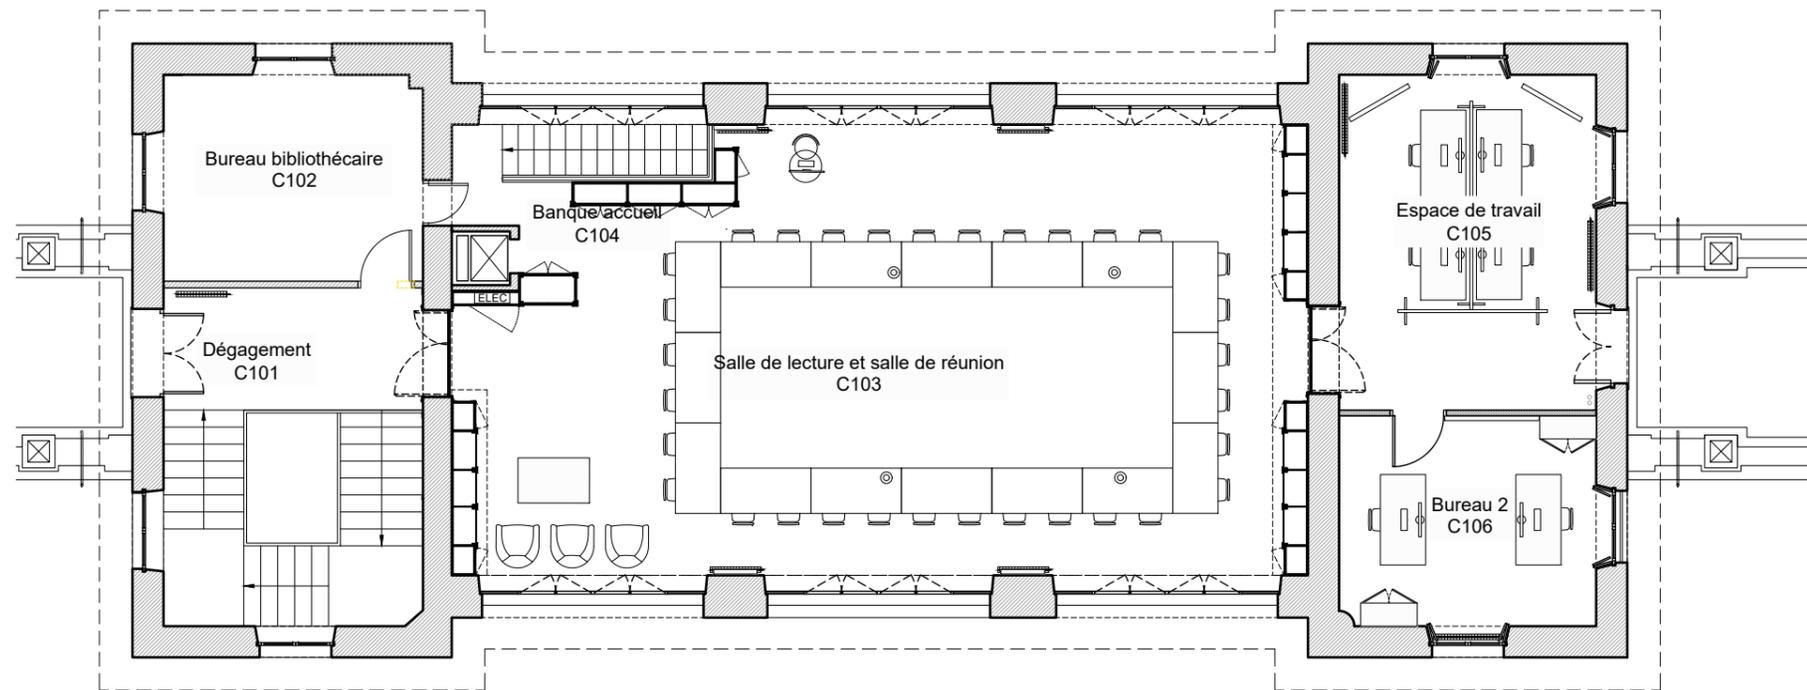
PRO-DCE <b>01</b> JUILLET 2022	0 75 150 225 300 375cm Echelle 1:75
	NICE PAVILLON HENRI CHRÉTIEN ALPES-MARITIMES RÉHABILITATION-RESTAURATION DE LA BIBLIOTHÈQUE
MADELÉNAT ARCHITECTURE	<b>PLAN DE LA BIBLIOTHÈQUE</b>  Etat projeté

**CONFIGURATION BIBLIOTHEQUE**

**CONFIGURATION SALLE DE REUNION**

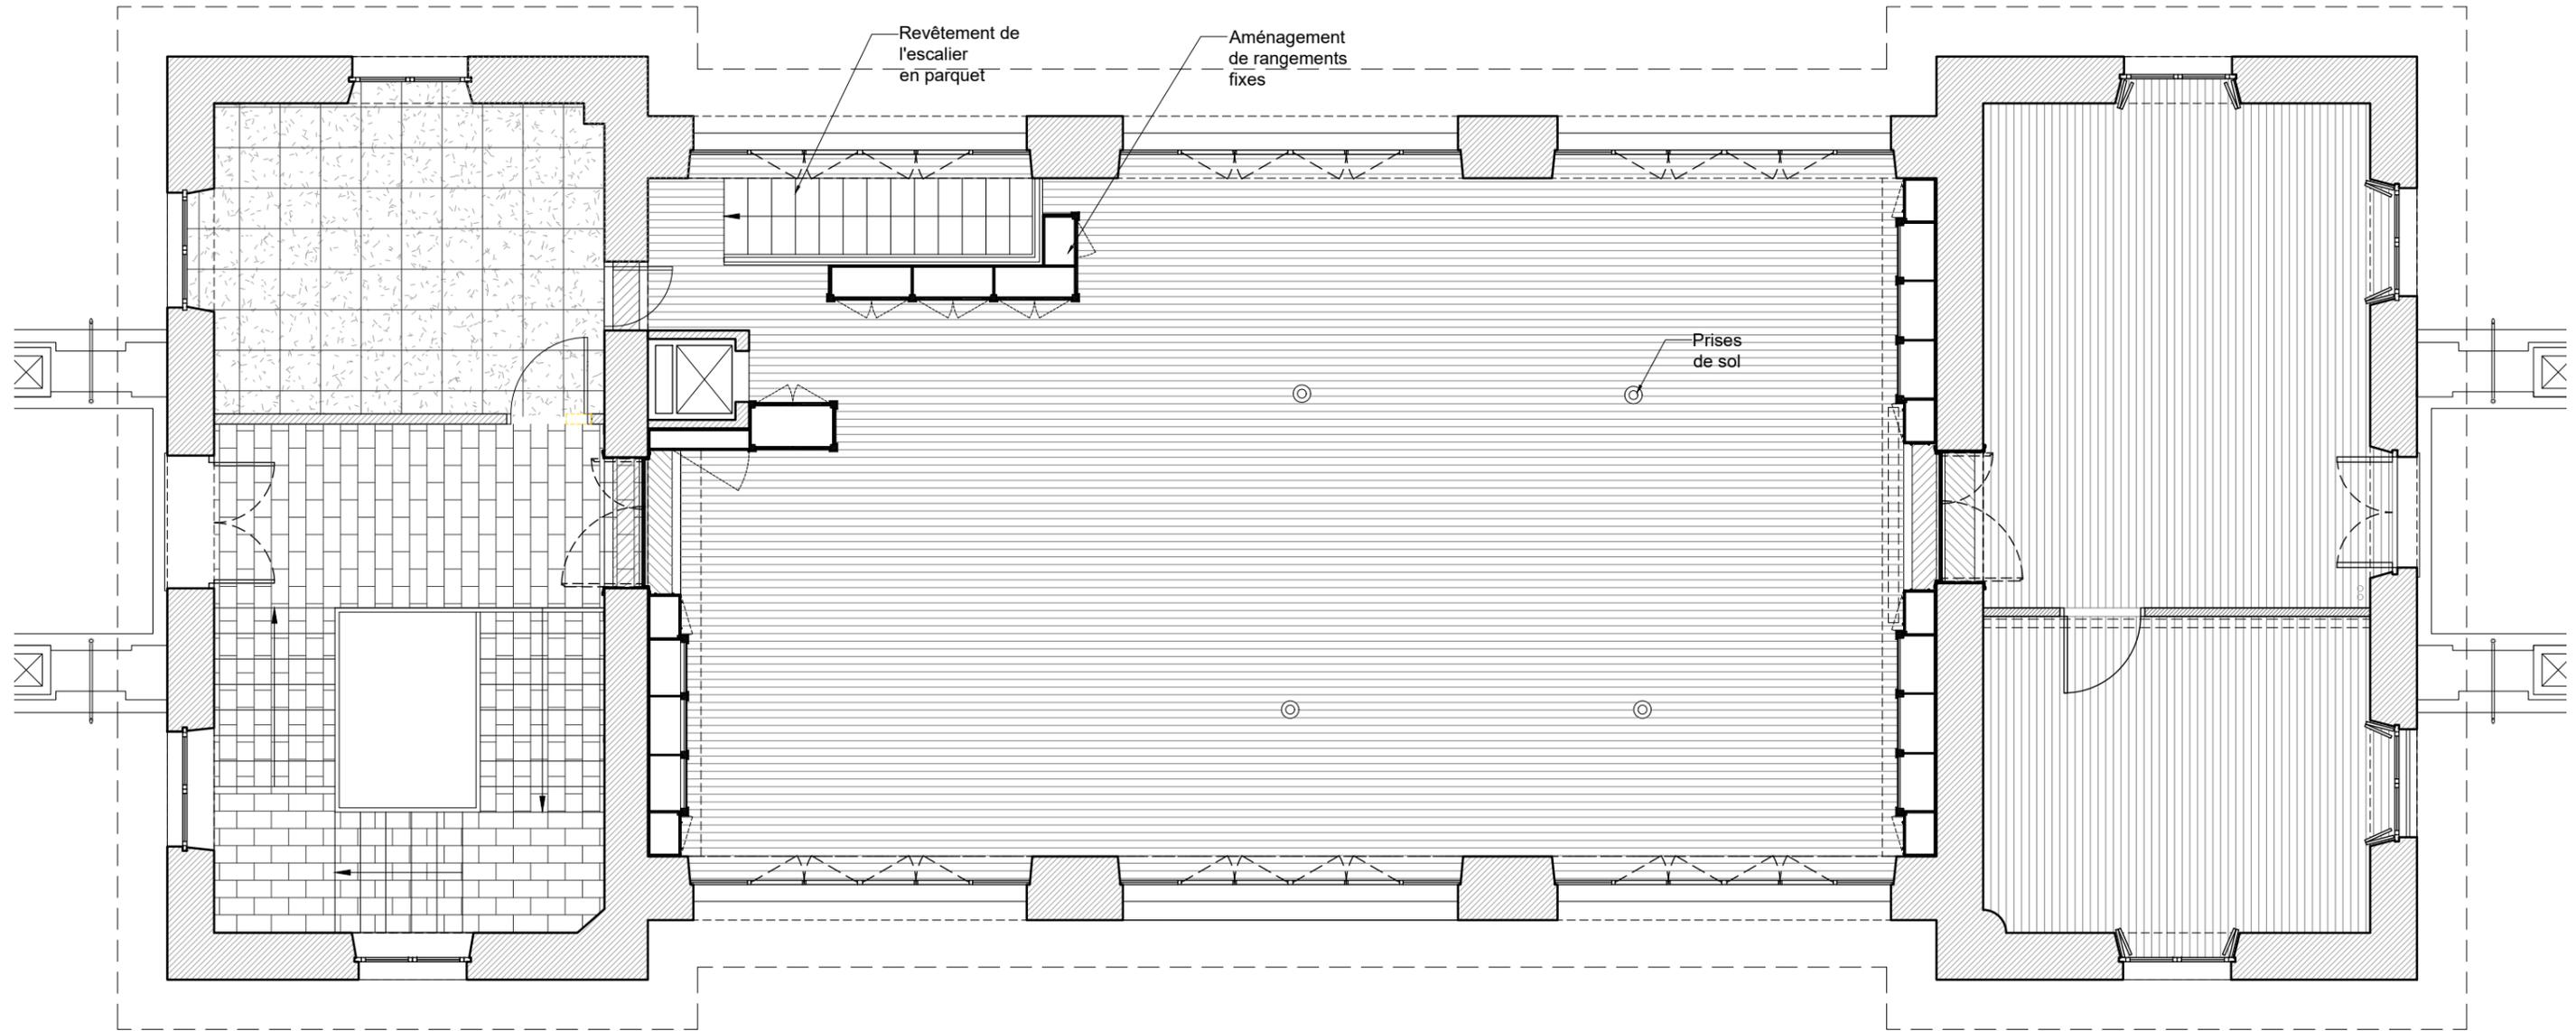
<p>PRO-DCE <b>03</b> JUILLET 2022</p>	<p>0 75 150 225 300 375cm Echelle 1:75</p> <p>NICE PAVILLON HENRI CHRÉTIEN ALPES-MARITIMES RÉHABILITATION-RESTAURATION DE LA BIBLIOTHÈQUE</p> <p><b>PLAN DES REVÊTEMENTS DE SOL</b></p> <p>Etat projeté</p>

carrelage existant conservé
-

revêtement de sol PVC existant conse
-

parquet en pointe de Hongrie avec tapis périphérique
-

parquet pose à l'anglaise

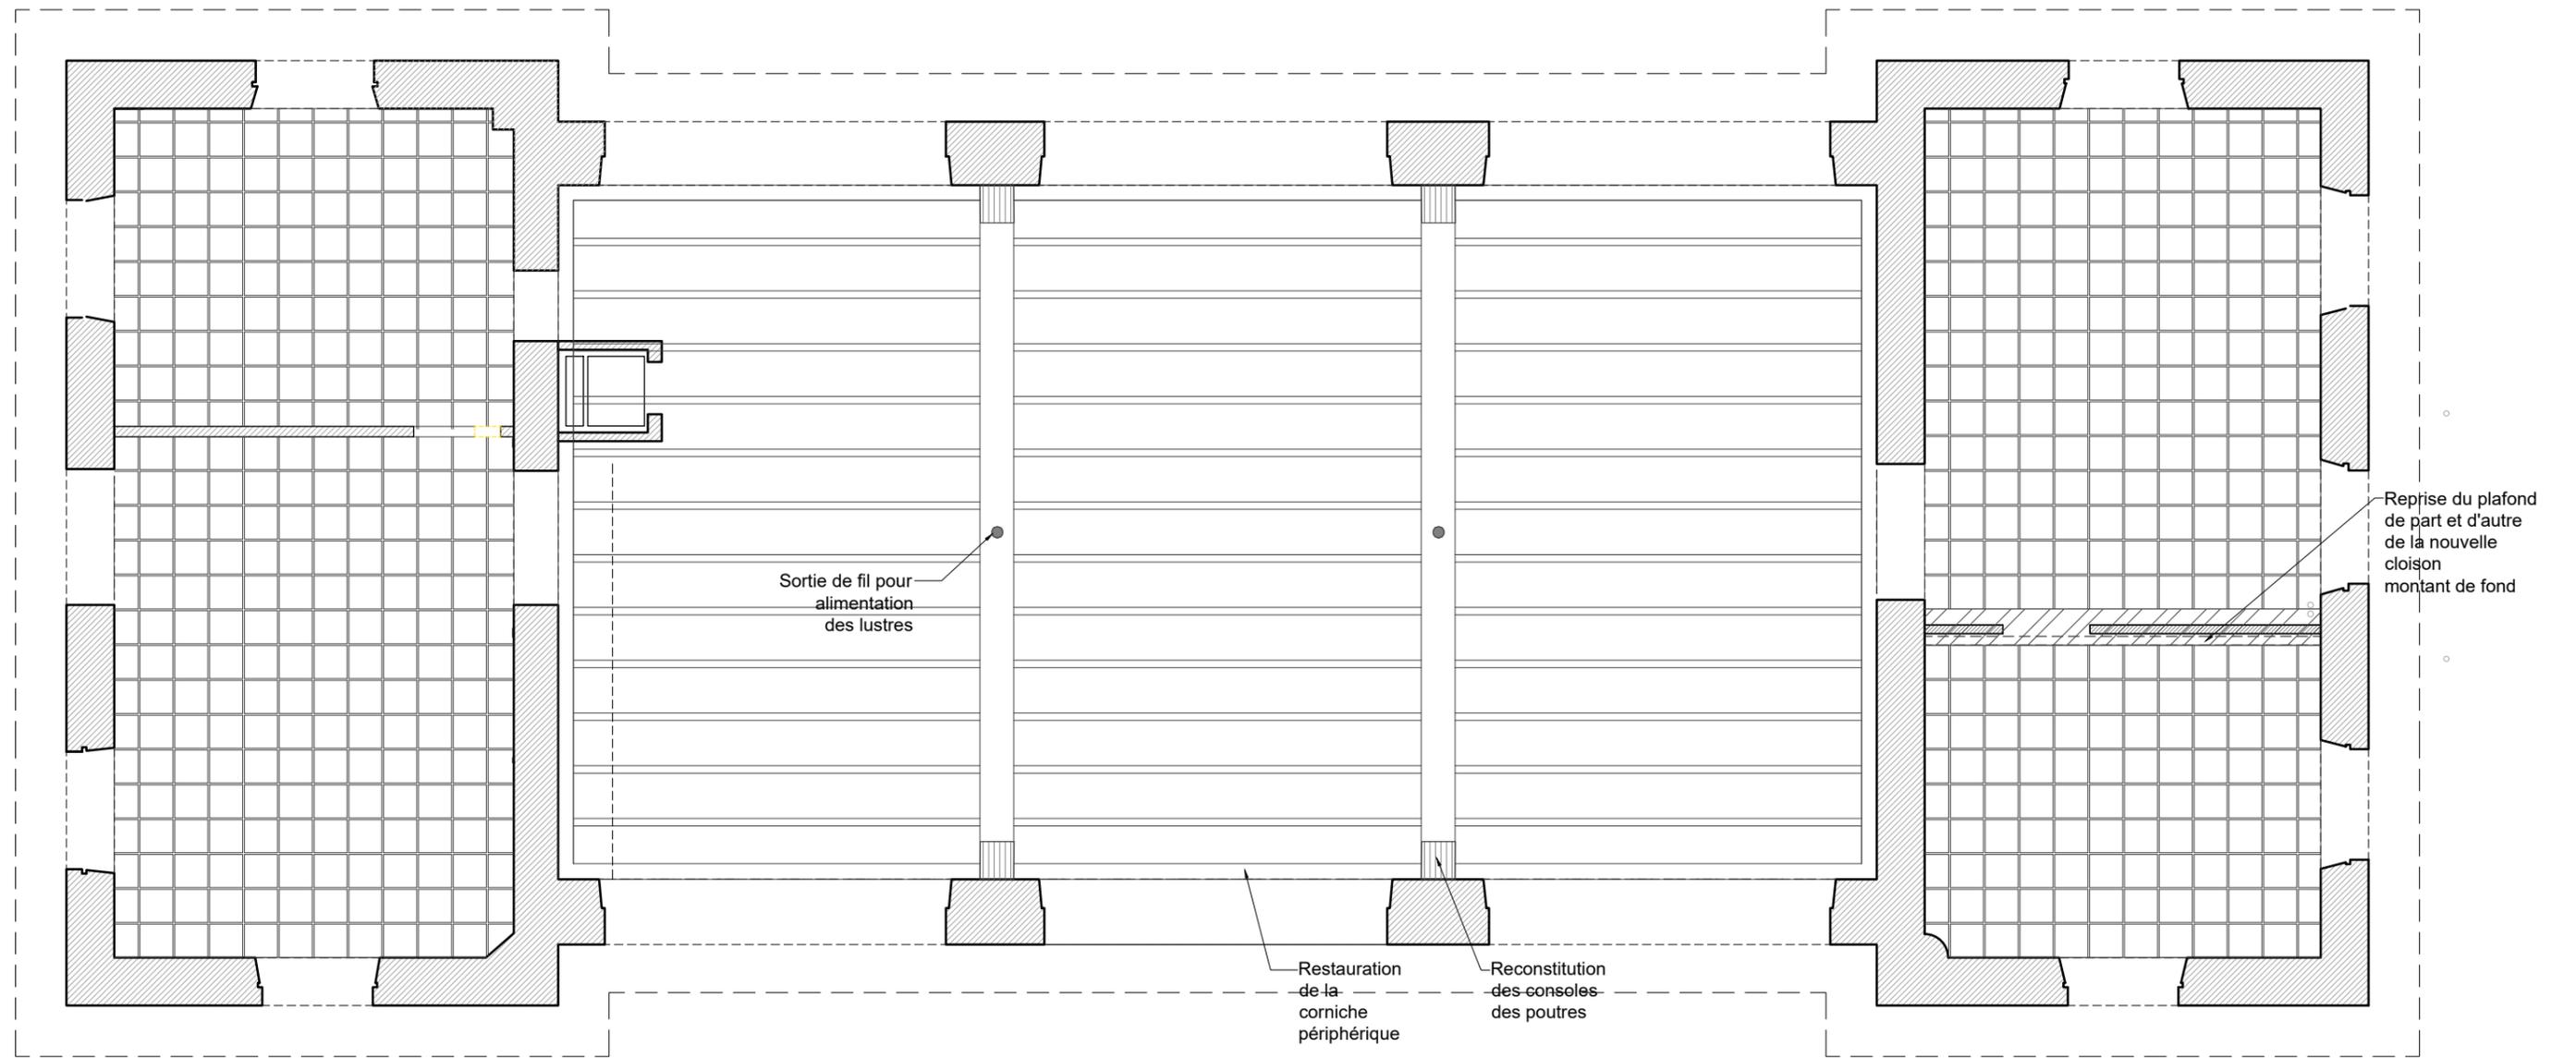
MADELÉNAT ARCHITECTURE	<b>PLAN DES PLAFONDS</b>  Etat projeté

Plafond existant avec décors de la bibliothèque

Dalles de plafond existantes
-

Nouvelles dalles de plafond
-

Restauration du plafond avec décors peints

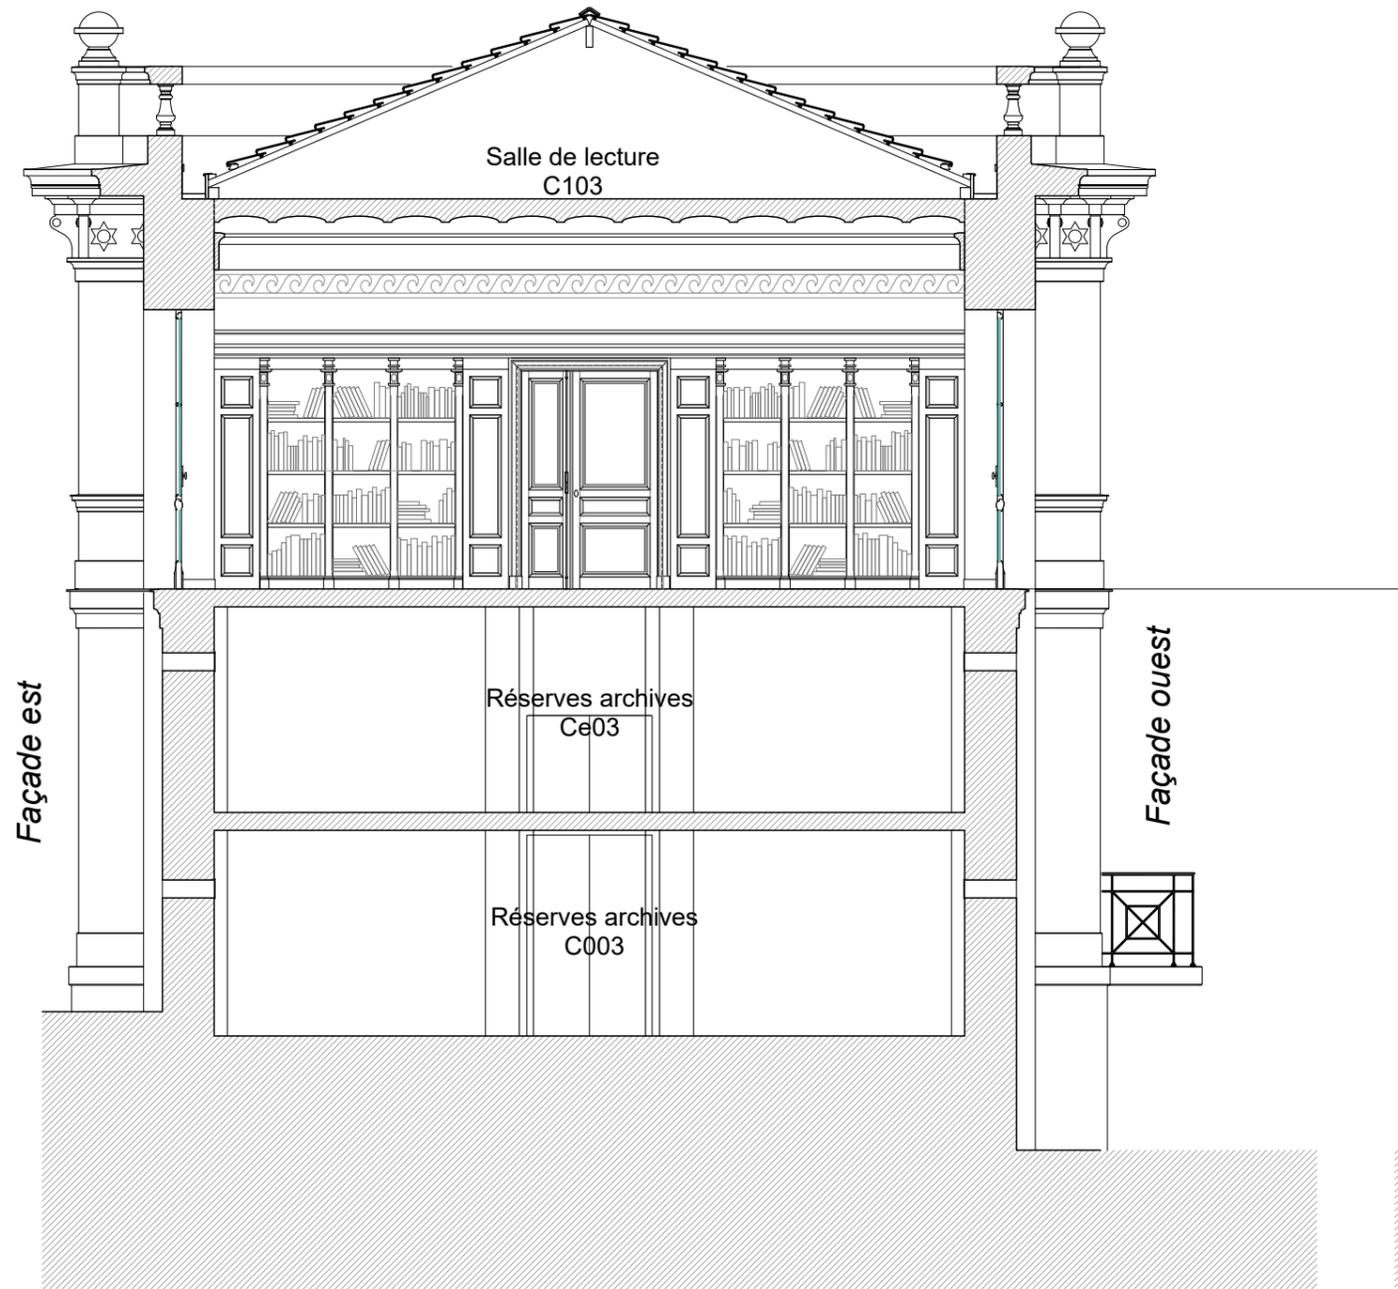
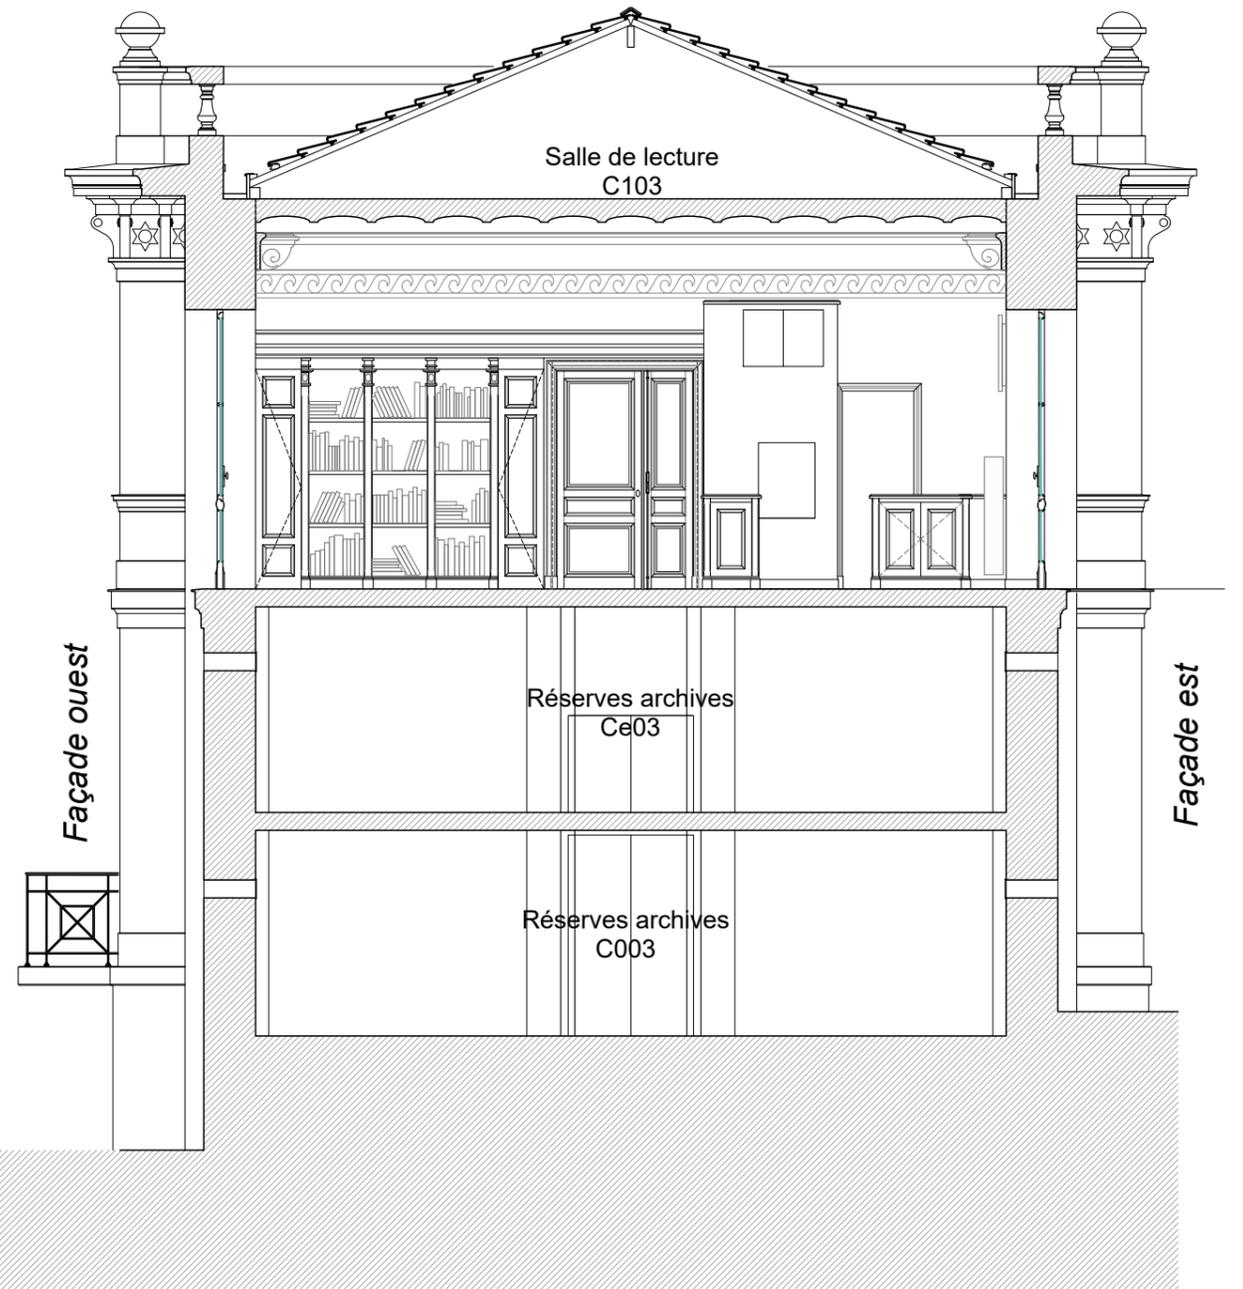
MADELÉNAT ARCHITECTURE	COUPES TRANSVERSALES CC' ET DD' Etat projeté

**COUPE TRANSVERSALE CC'**

**COUPE TRANSVERSALE HH'**

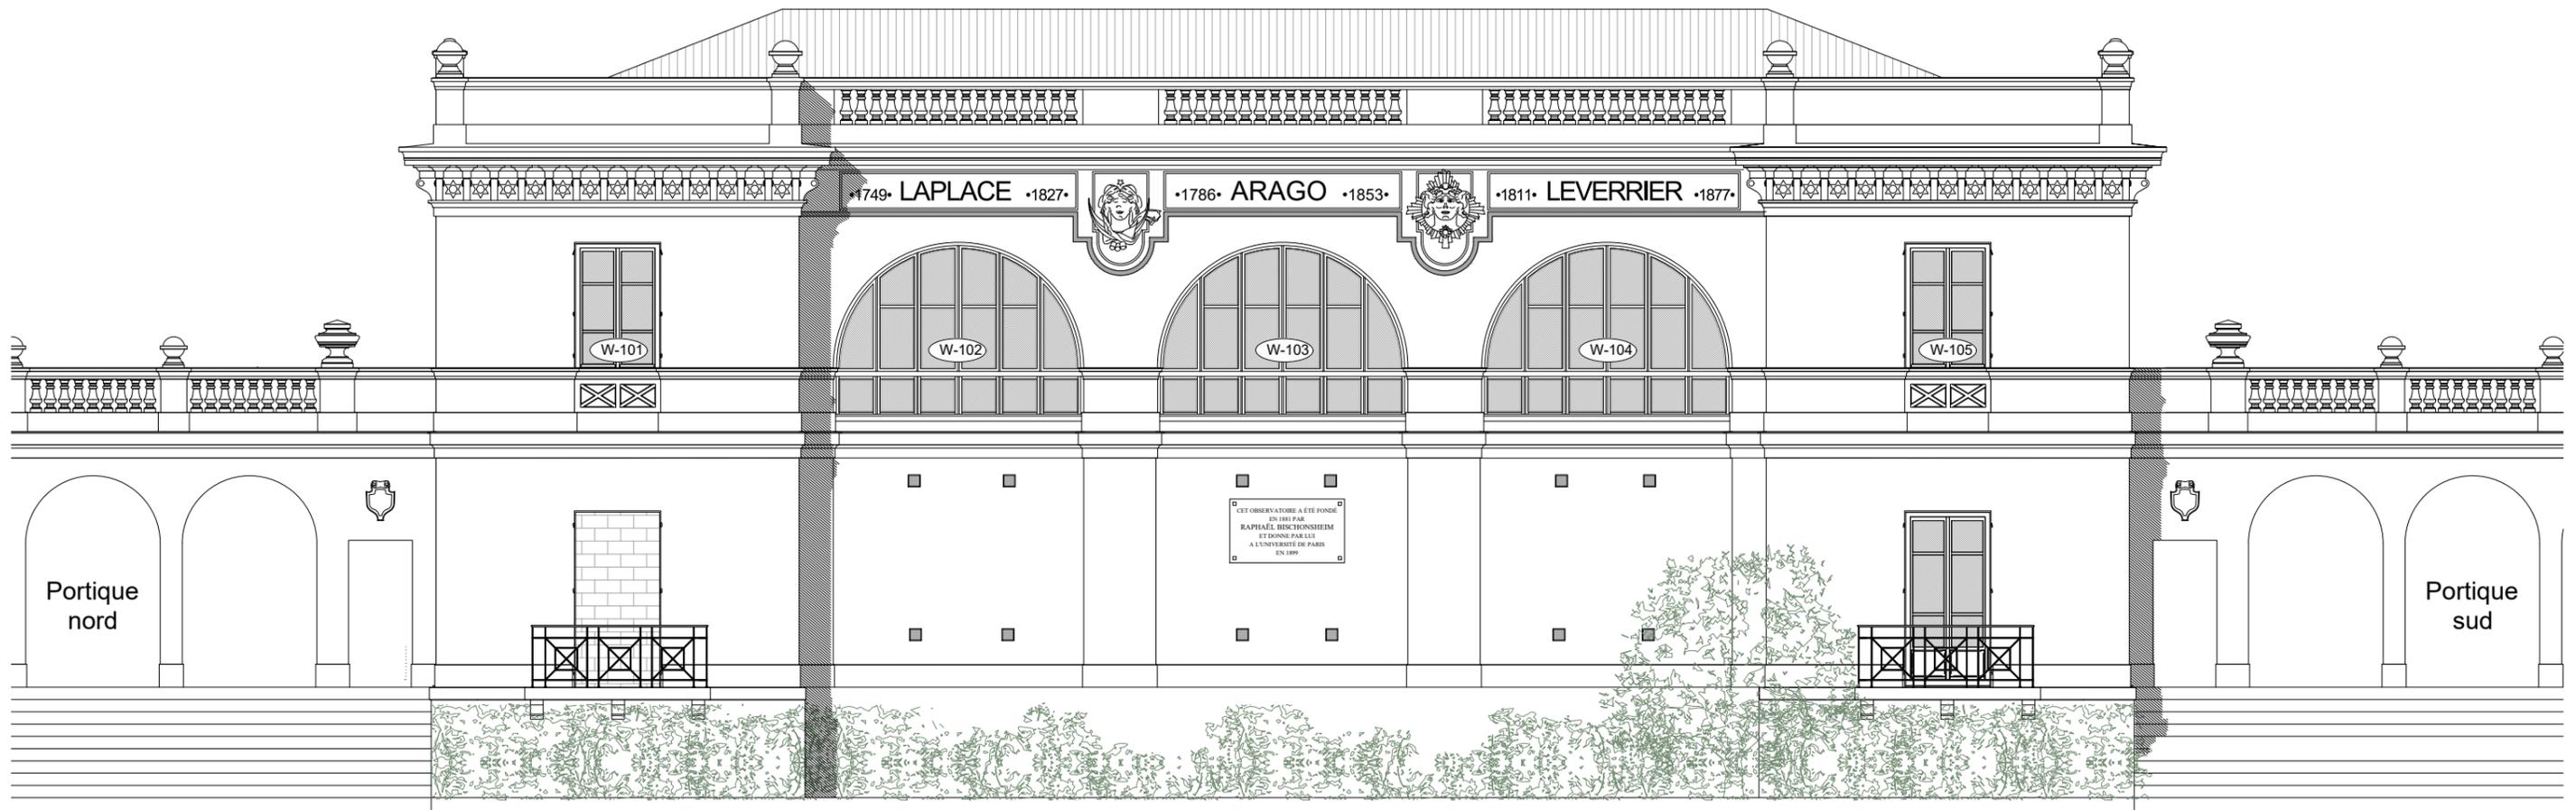
MADELÉNAT ARCHITECTURE	FAÇADE OUEST
	Etat projeté

CORPS CENTRAL  
*Bâtiment de la Bibliothèque*

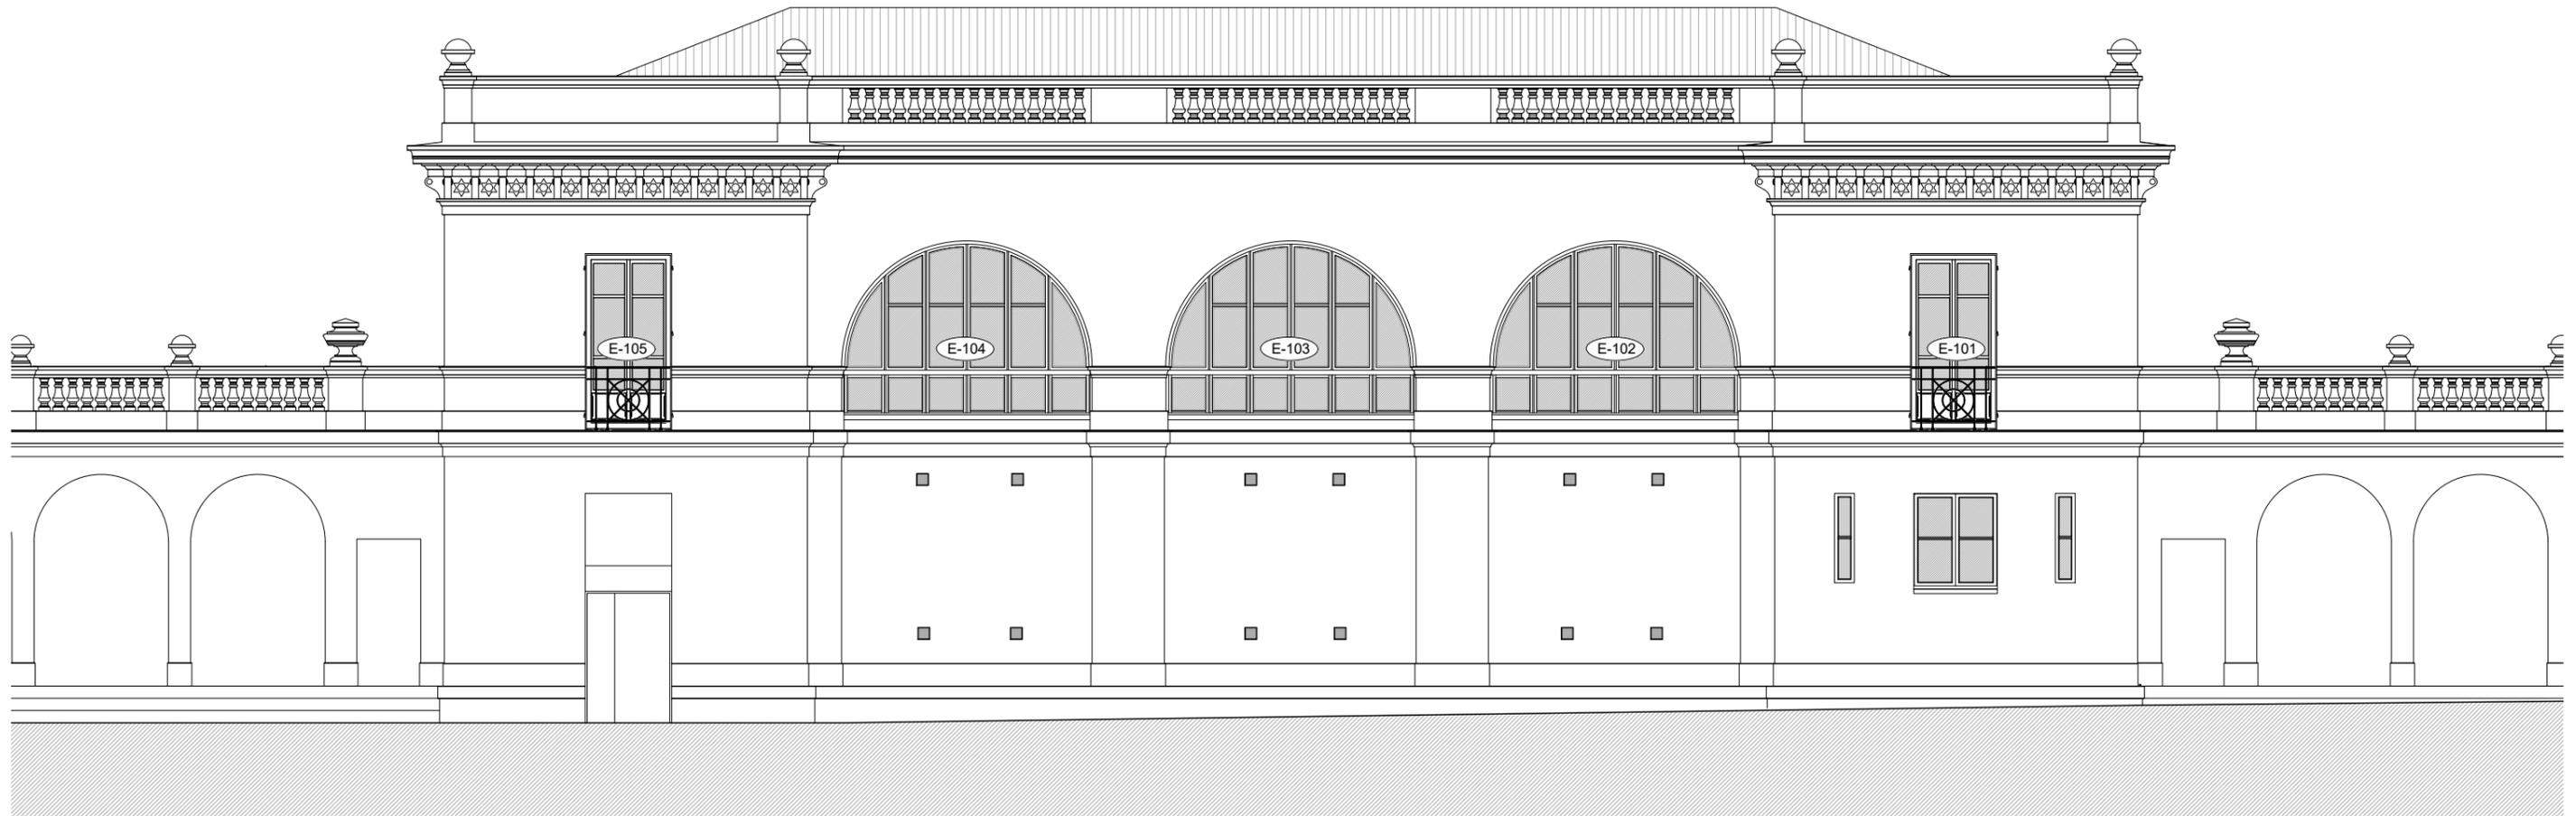
MADELÉNAT ARCHITECTURE	FAÇADE EST
	Etat projeté

CORPS CENTRAL  
Bâtiment de la Bibliothèque

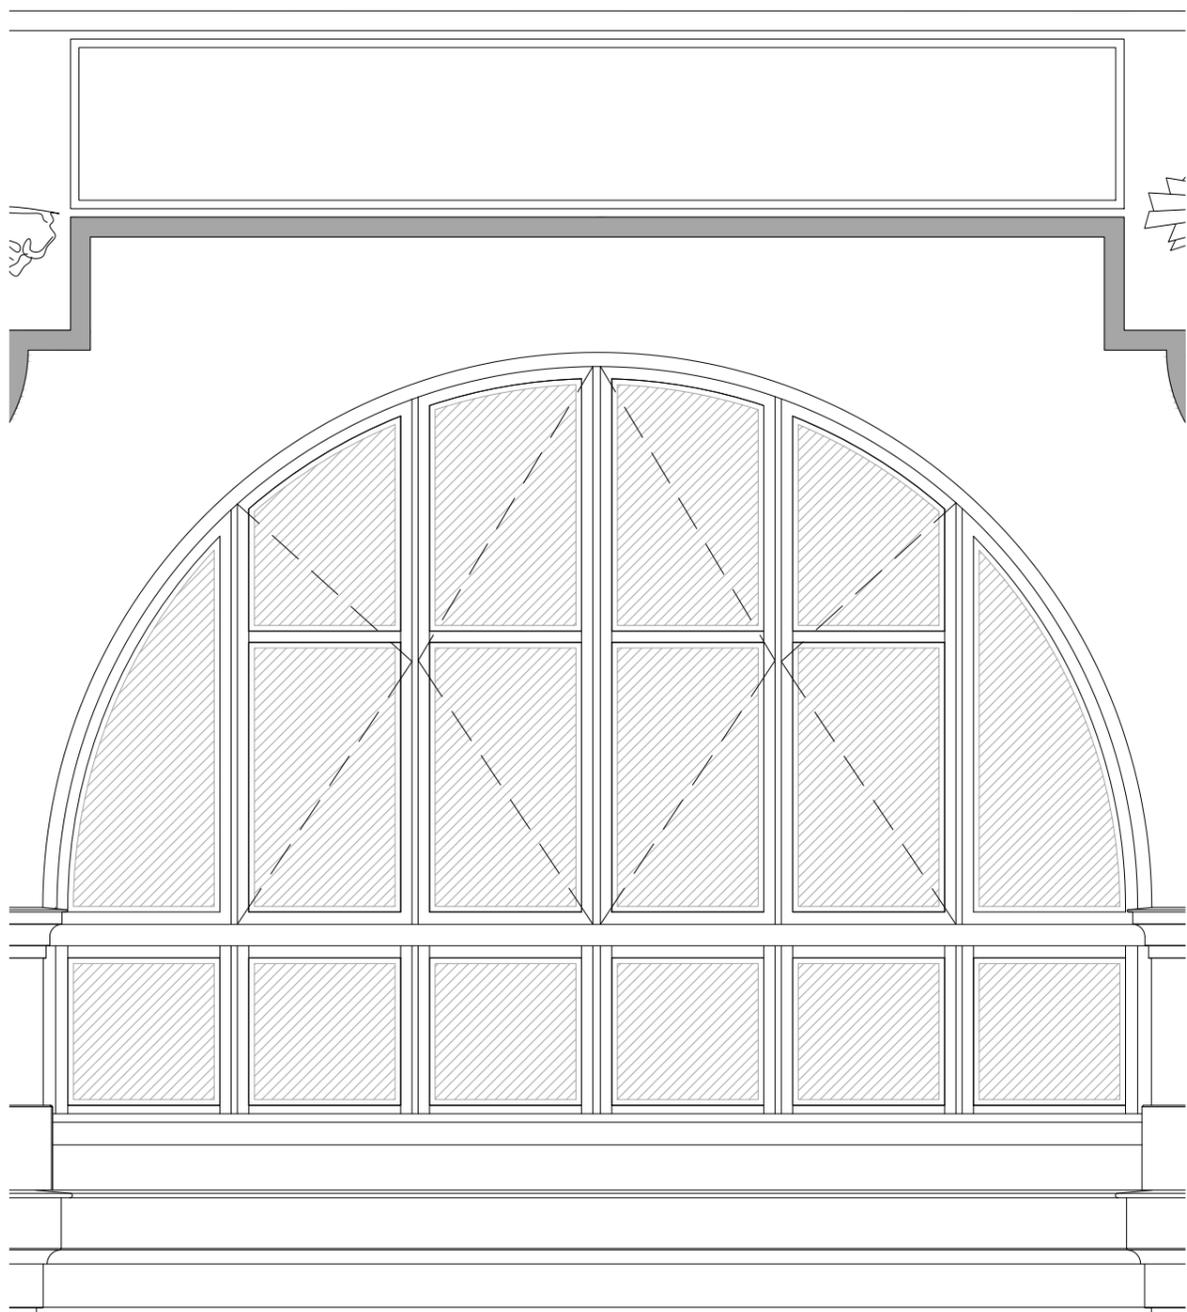
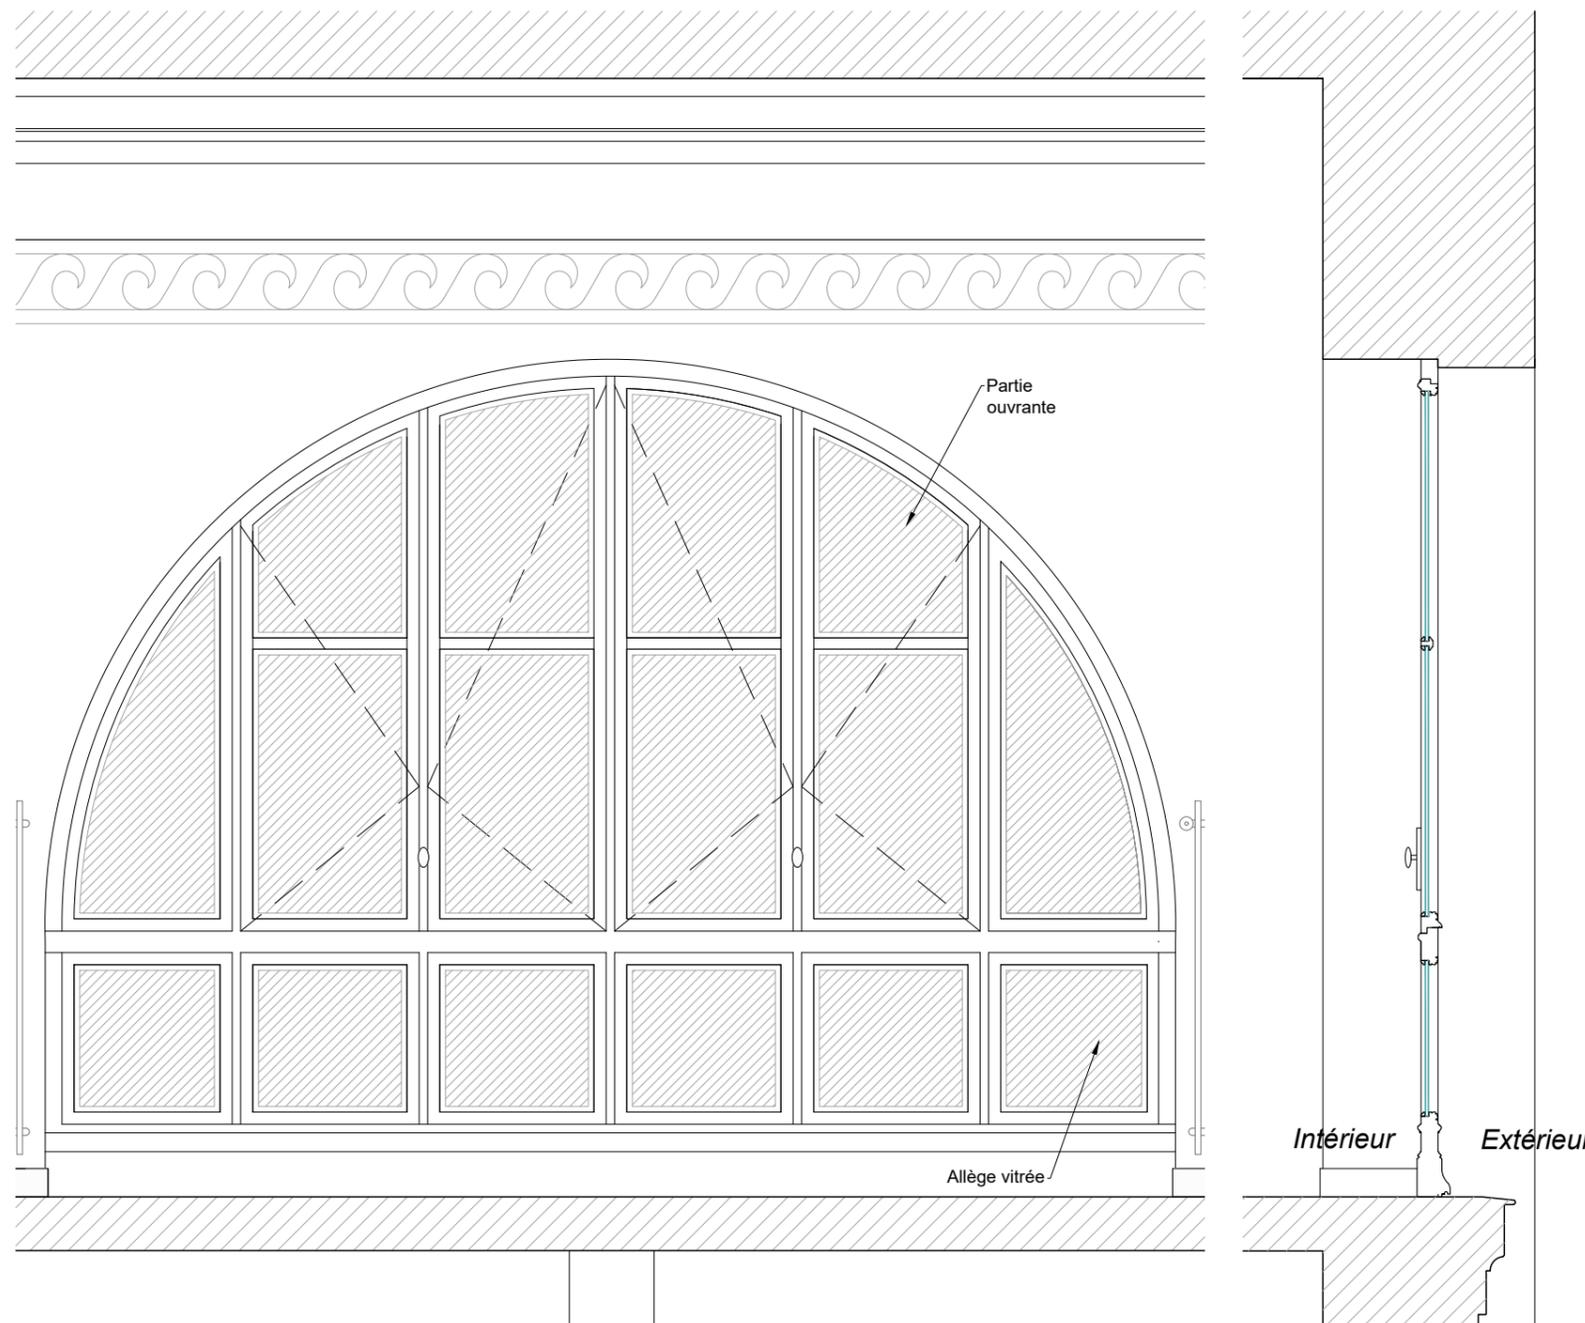
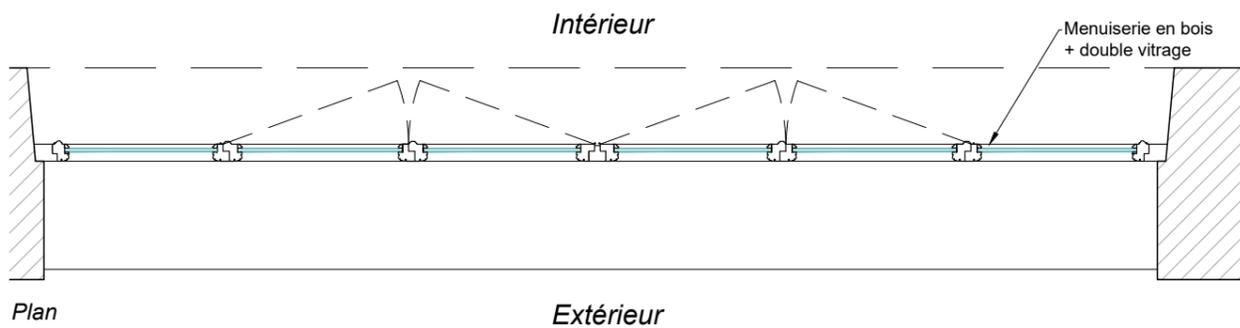
**Type : MEX 01**  
 Nomenclature : E-102 / E-103 / E-104 / W-102 / W-103 / W-104

Elévation extérieure

Elévation intérieure

**État projeté :**  
 Menuiseries cintrée en bois, double vitrage  
 Allège vitrée  
 Filtre anti-UV appliqué sur le verre  
 Poignée intérieure : poignée en olive  
 RAL : à définir

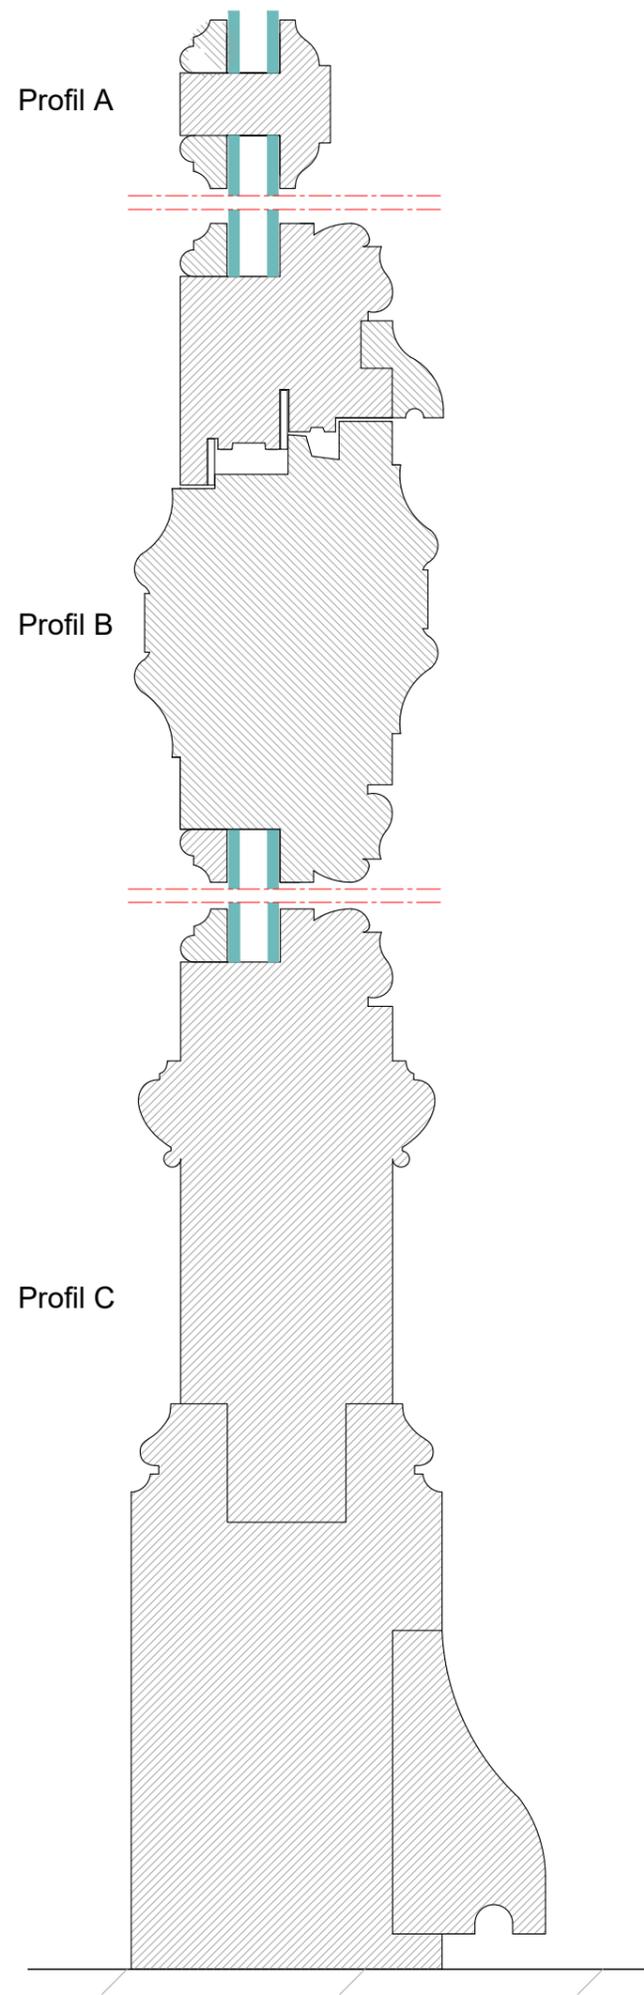
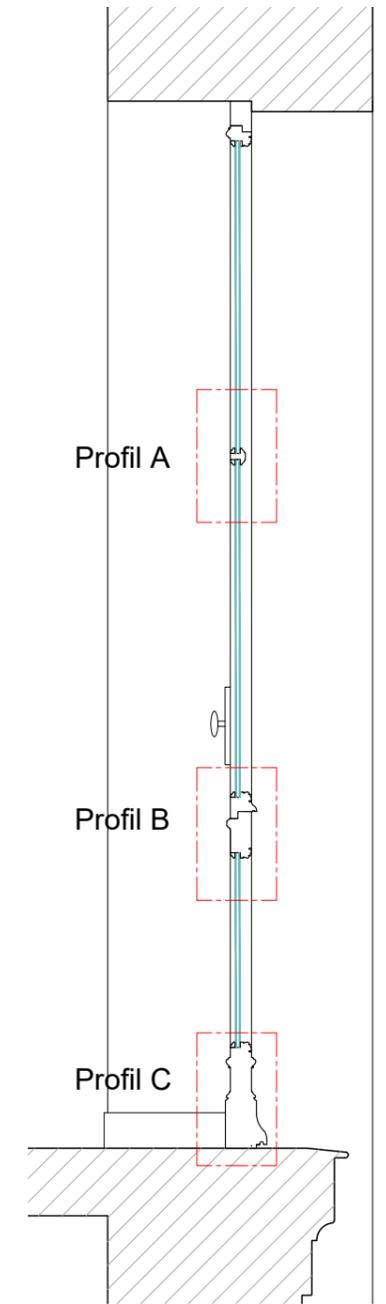
MADELÉNAT ARCHITECTURE	MEX 01 - DÉTAIL Etat projeté

**Type : MEX 01**  
 Nomenclature : E-102 / E-103 / E-104 / W-102 / W-103 / W-104
