ALPES-MARITIMES  
**PAVILLON HENRI CHRÉTIEN**  
Réhabilitation-restauration de la bibliothèque

**OBSERVATOIRE DE LA CÔTE D'AZUR**

**PLANS ÉTAT PROJETÉ**

**PRO-DCE**

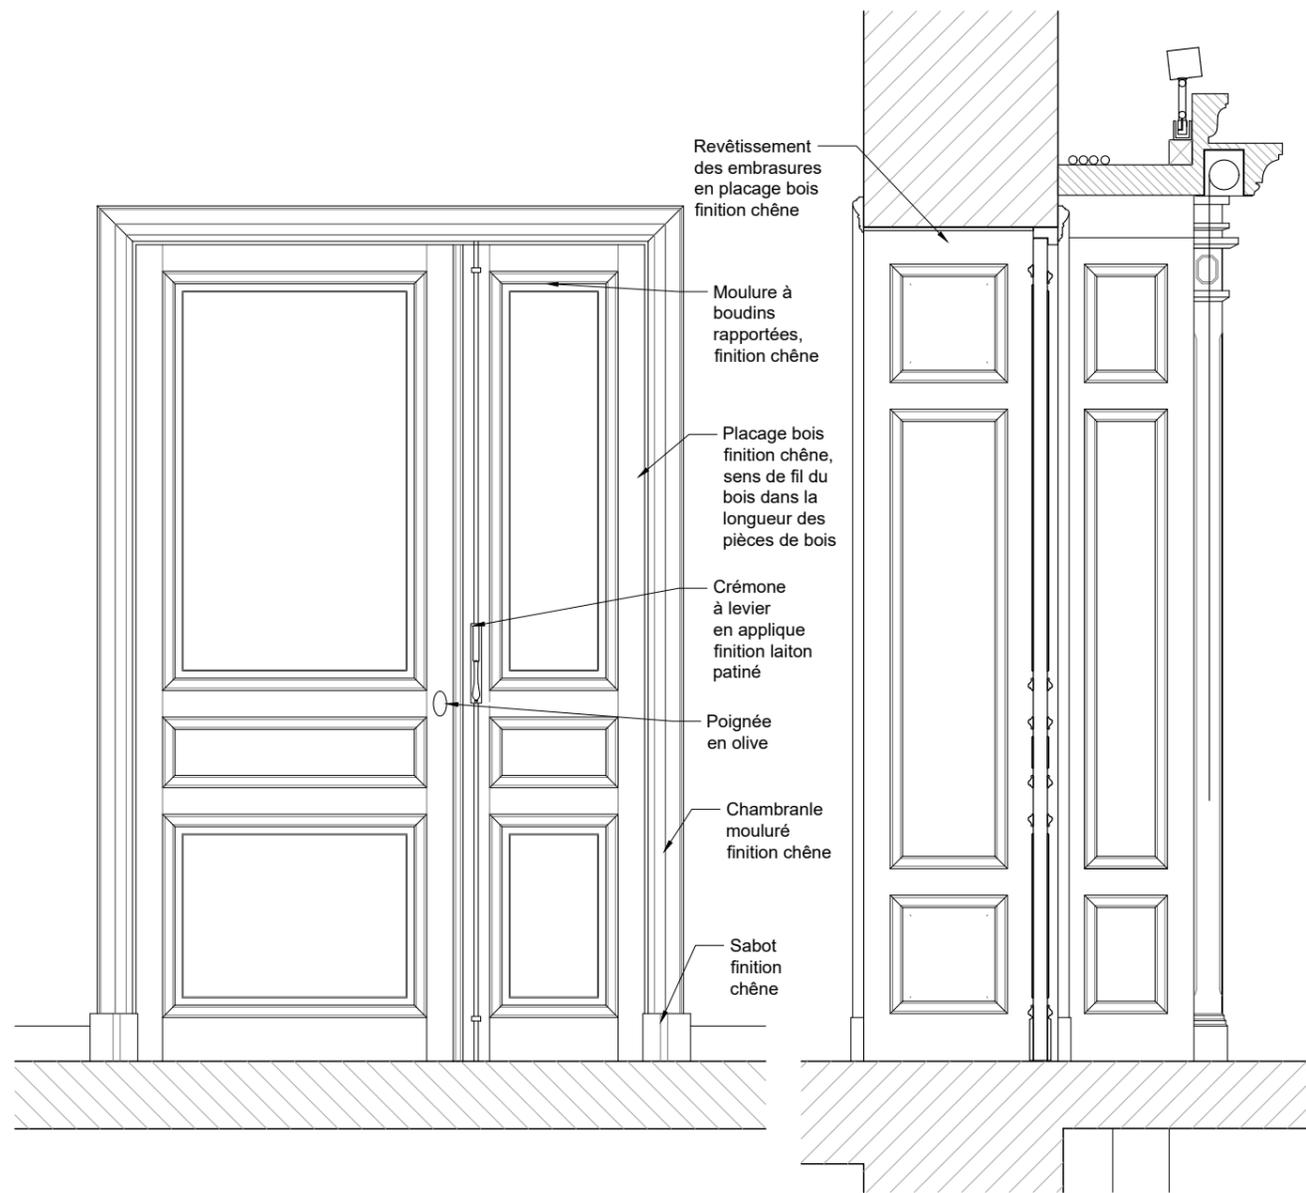
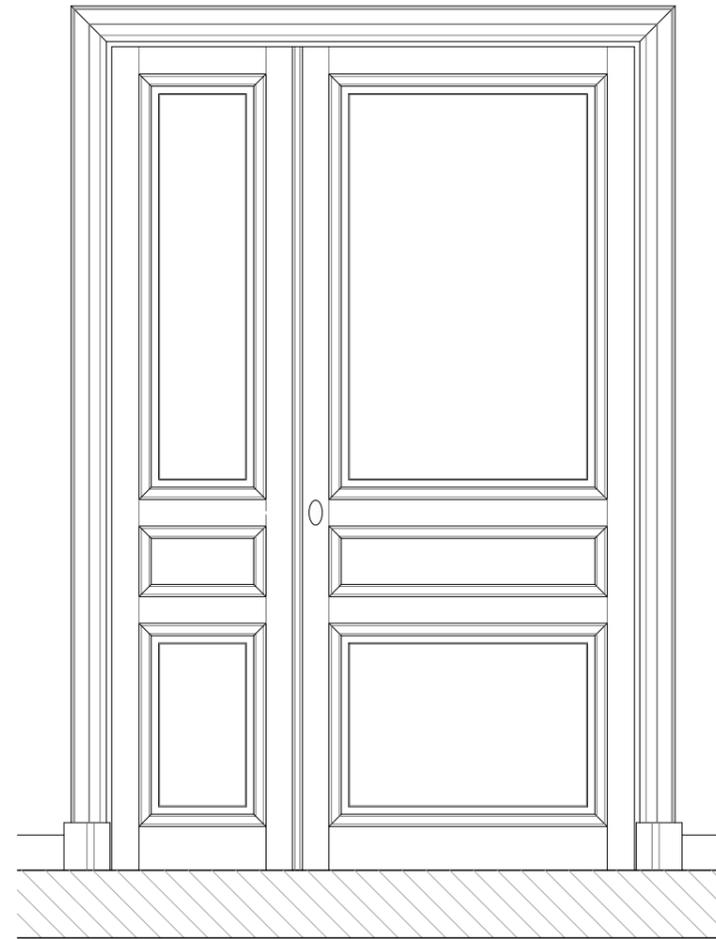
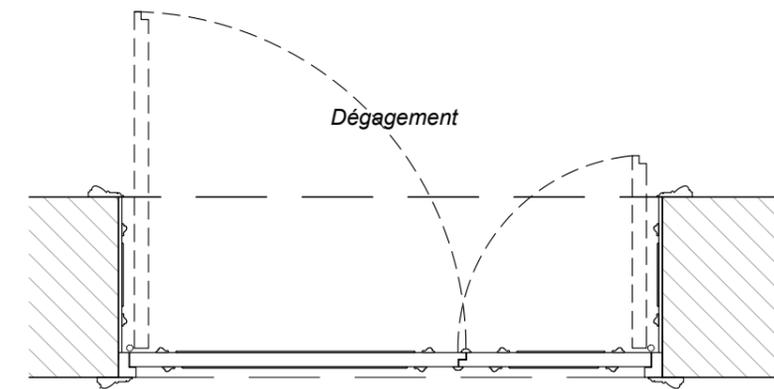
**Type : 01 - Porte tierce**  
 Nomenclature : P01 - P04

- Revêtement des embrasures en placage bois finition chêne
- Moulure à boudins rapportées, finition chêne
- Placage bois finition chêne, sens de fil du bois dans la longueur des pièces de bois
- Crémone à levier en applique finition laiton patiné
- Poignée en olive
- Chambranle mouluré finition chêne
- Sabot finition chêne

Profil des moulures à boudins rapportées - échelle 1/2

Porte tierce avec un vantail de 90cm  
 Porte CF1h, isophonique  
 Finition placage chêne, sens du fil posé dans la longueur des pièces de bois  
 Moulures en boudins rapportées  
 Poignée en olive  
 Crémone pommeret en applique à levier finition laiton patiné

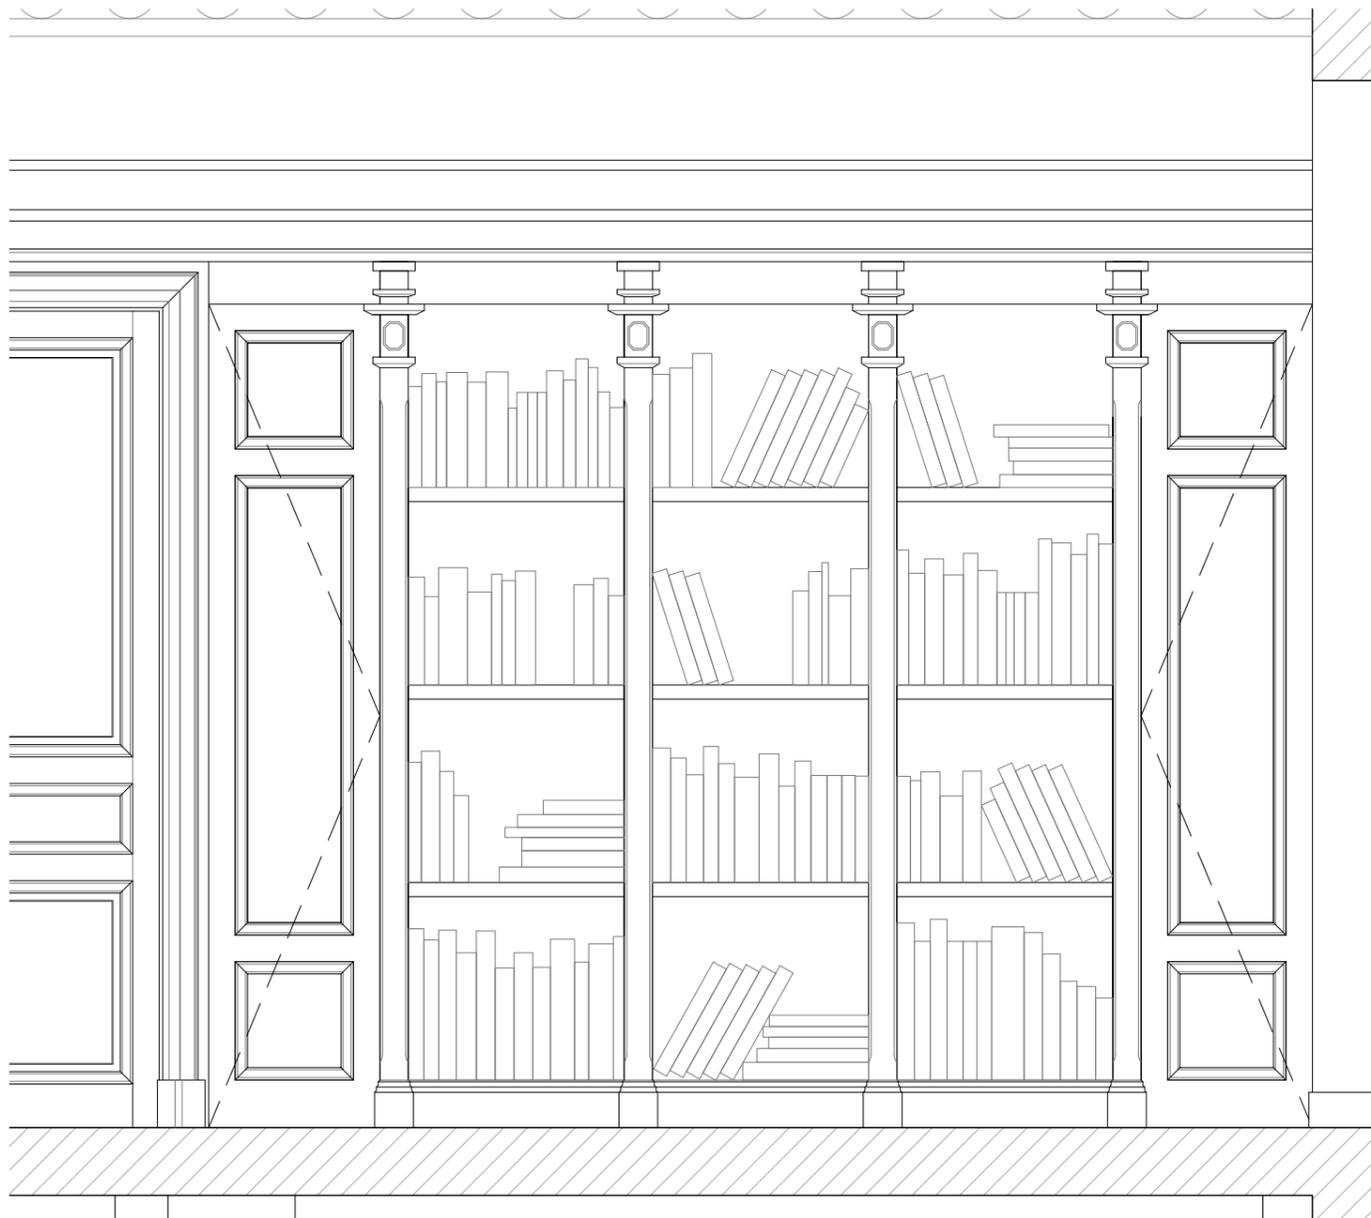
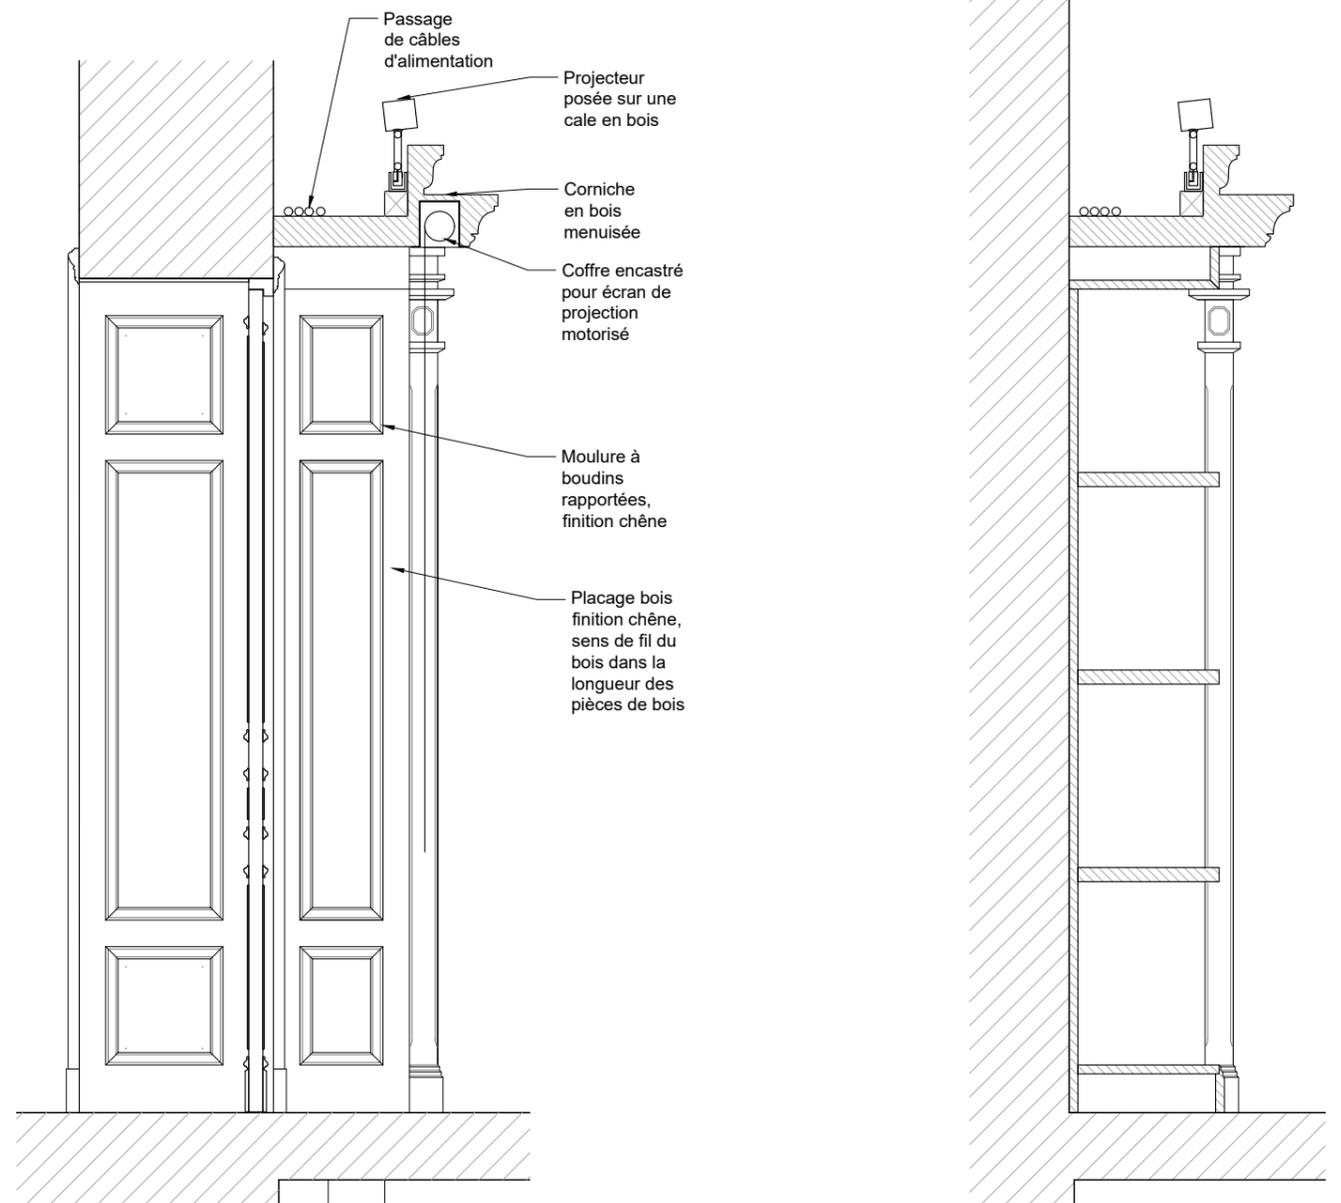
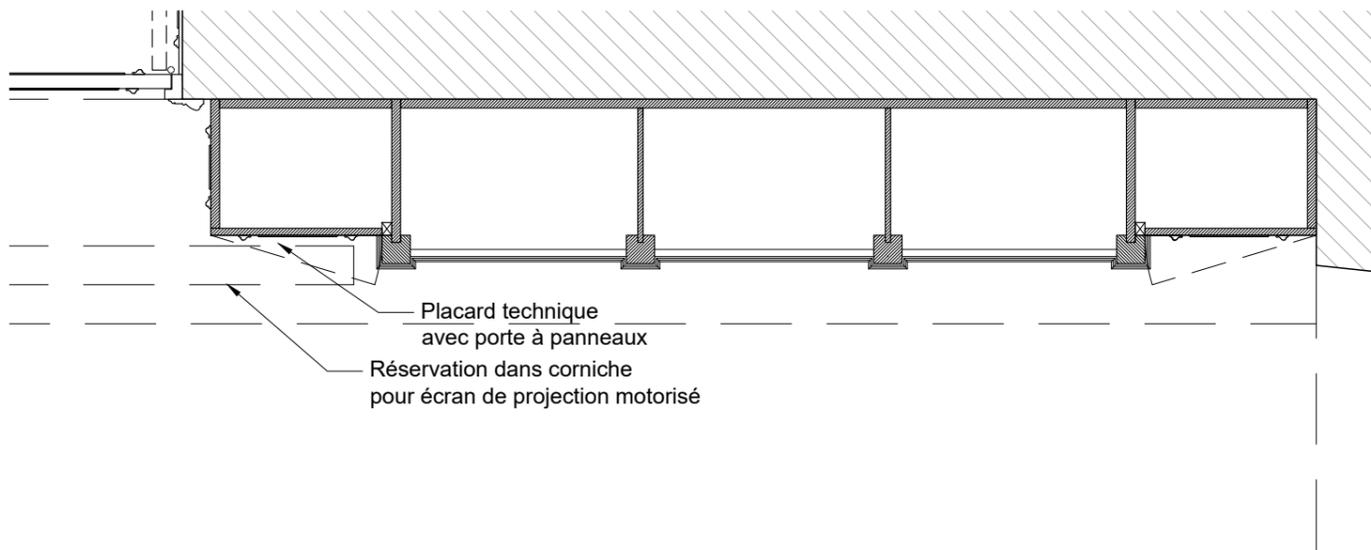
PRO-DCE	0 20 40 60 80 100cm Echelle 1:20
12 JUILLET 2022	NICE PAVILLON HENRI CHRÉTIEN ALPES-MARITIMES RÉHABILITATION-RESTAURATION DE LA BIBLIOTHÈQUE
MADELÉNAT ARCHITECTURE	BIBLIOTHÈQUE
	Etat projeté

Elévation

Elévation latérale

Coupe transversale

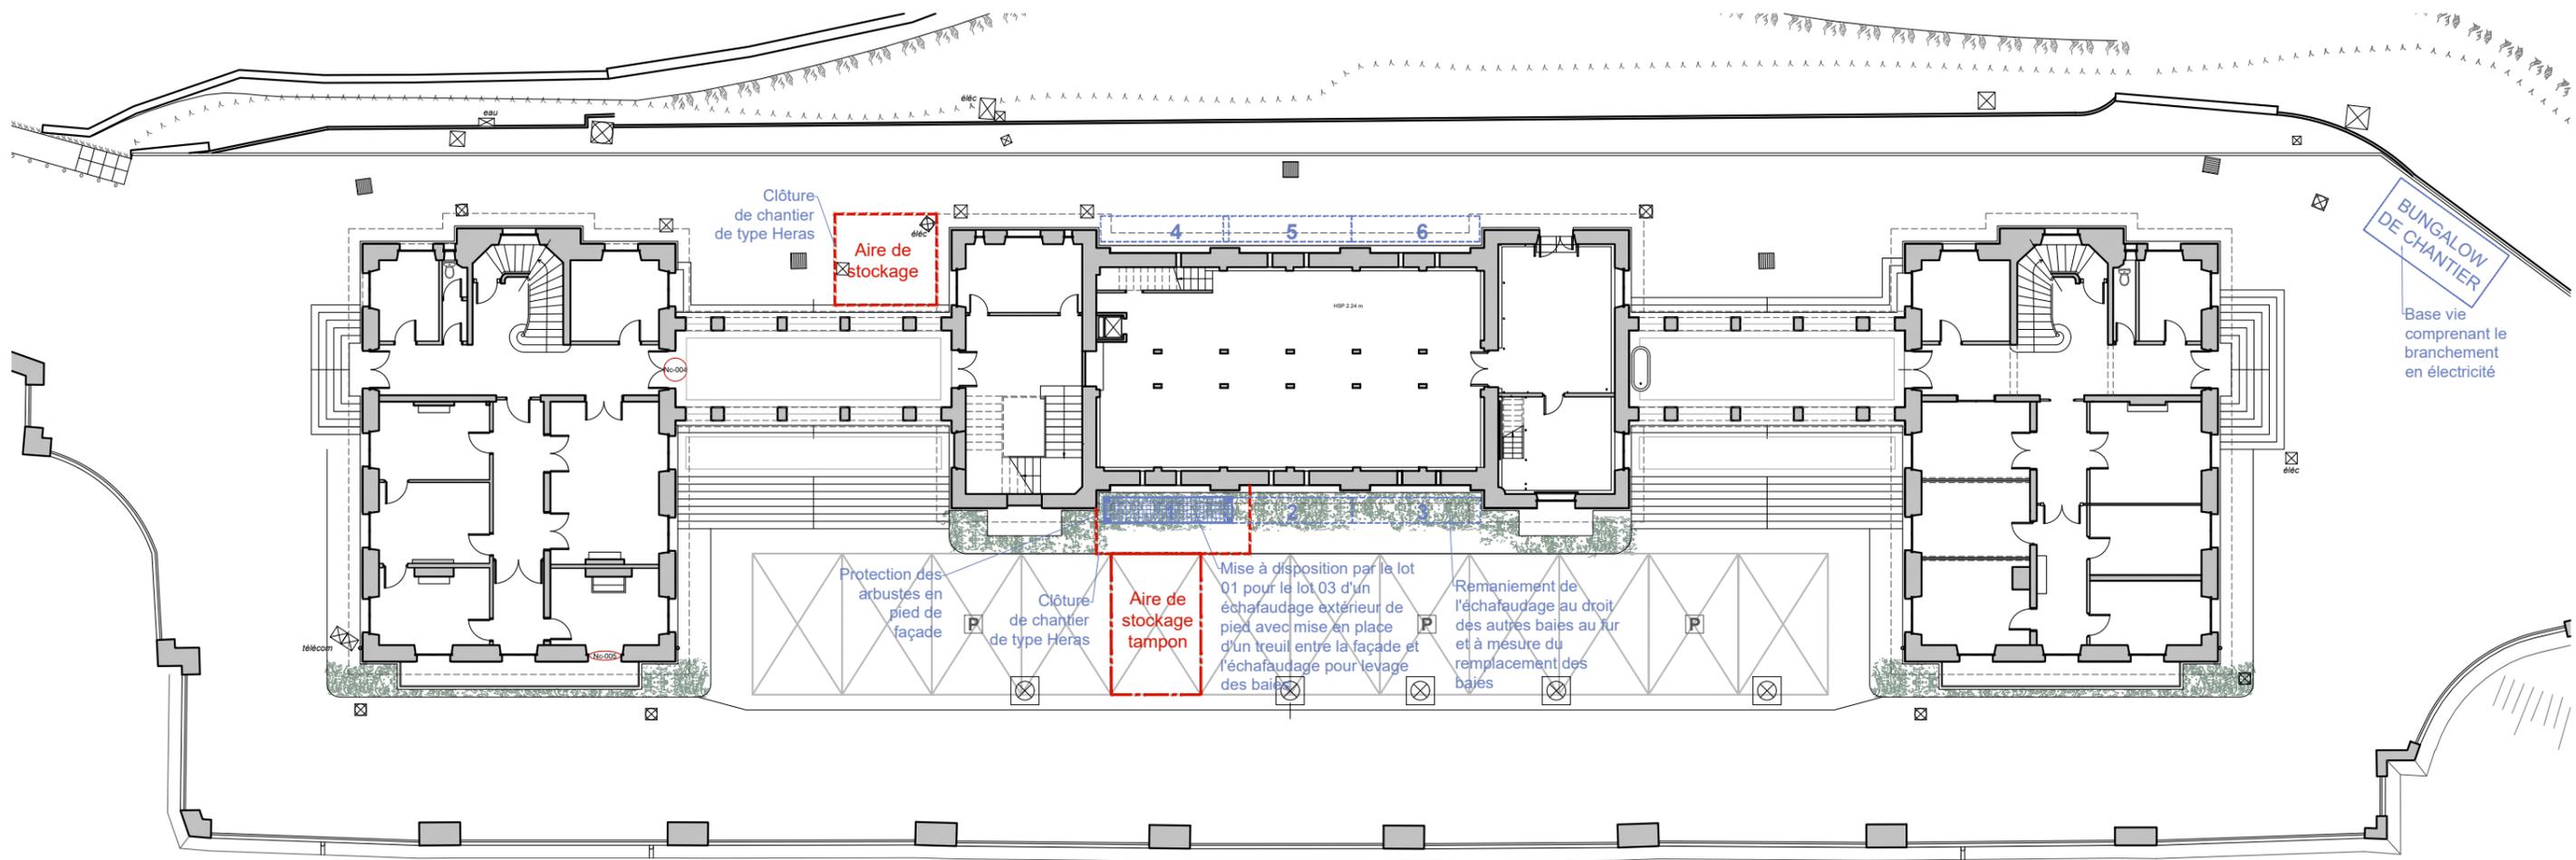
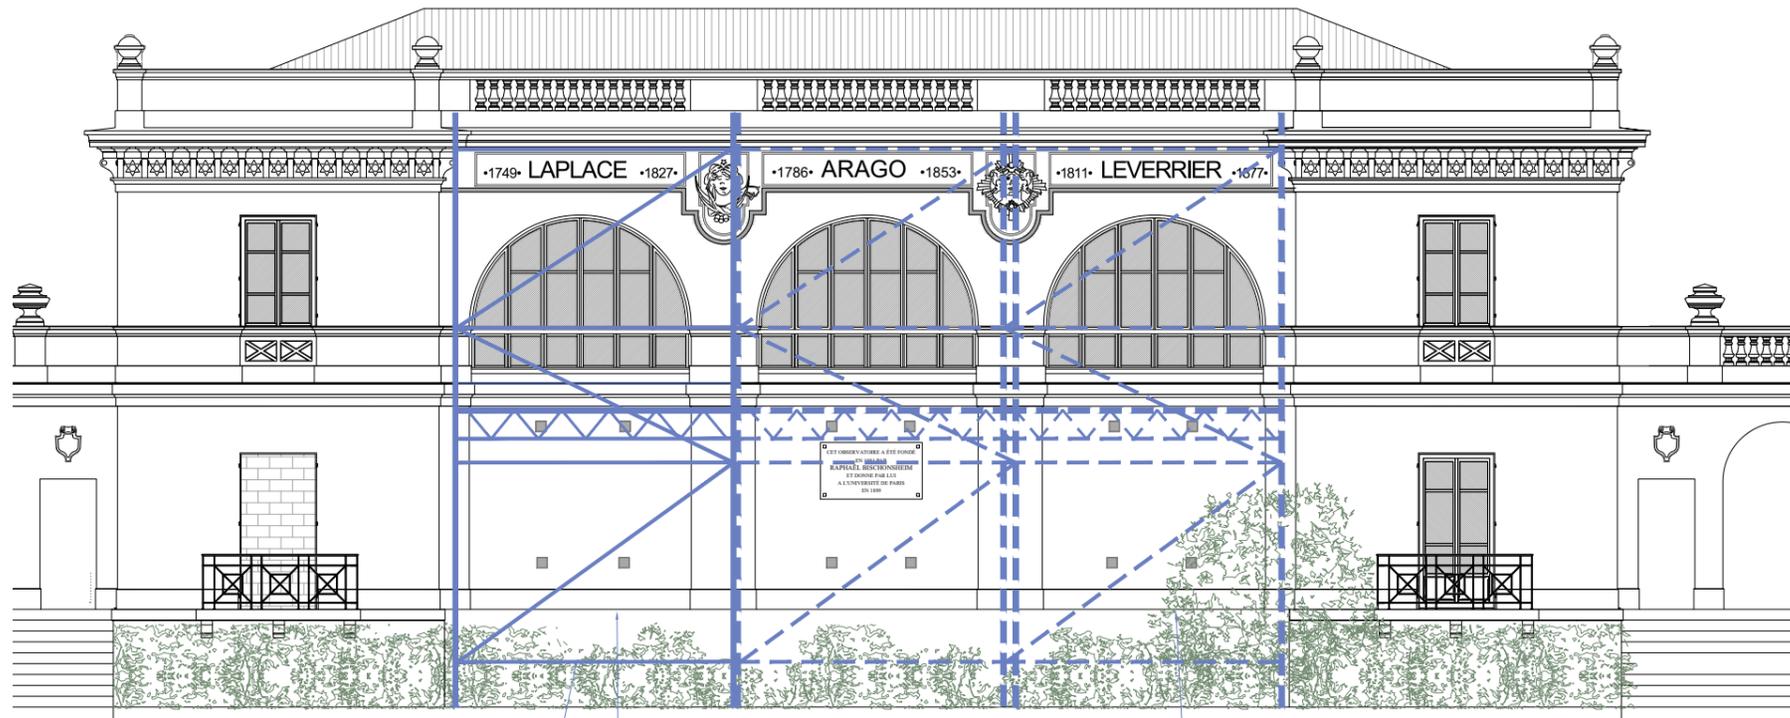
MADELÉNAT ARCHITECTURE	INSTALLATION DE CHANTIER <i>Plan de principe</i> Etat projeté

Plan général d'installation de chantier  
Rez-de-chaussée - éch. 1/250

Echafaudages façade ouest - éch. 1/125

Protection des arbustes

Mise à disposition par le lot 01 pour le lot 03 d'un échafaudage extérieur de pied avec mise en place d'un treuil entre la façade et l'échafaudage pour levage des baies

Remaniement de l'échafaudage au droit des autres baies au fur et à mesure du remplacement des baies
