ALPES-MARITIMES
PAVILLON HENRI CHRÉTIEN
Réhabilitation-restauration de la bibliothèque

OBSERVATOIRE DE LA CÔTE D'AZUR

PLANS ÉTAT PROJETÉ

PRO-DCE

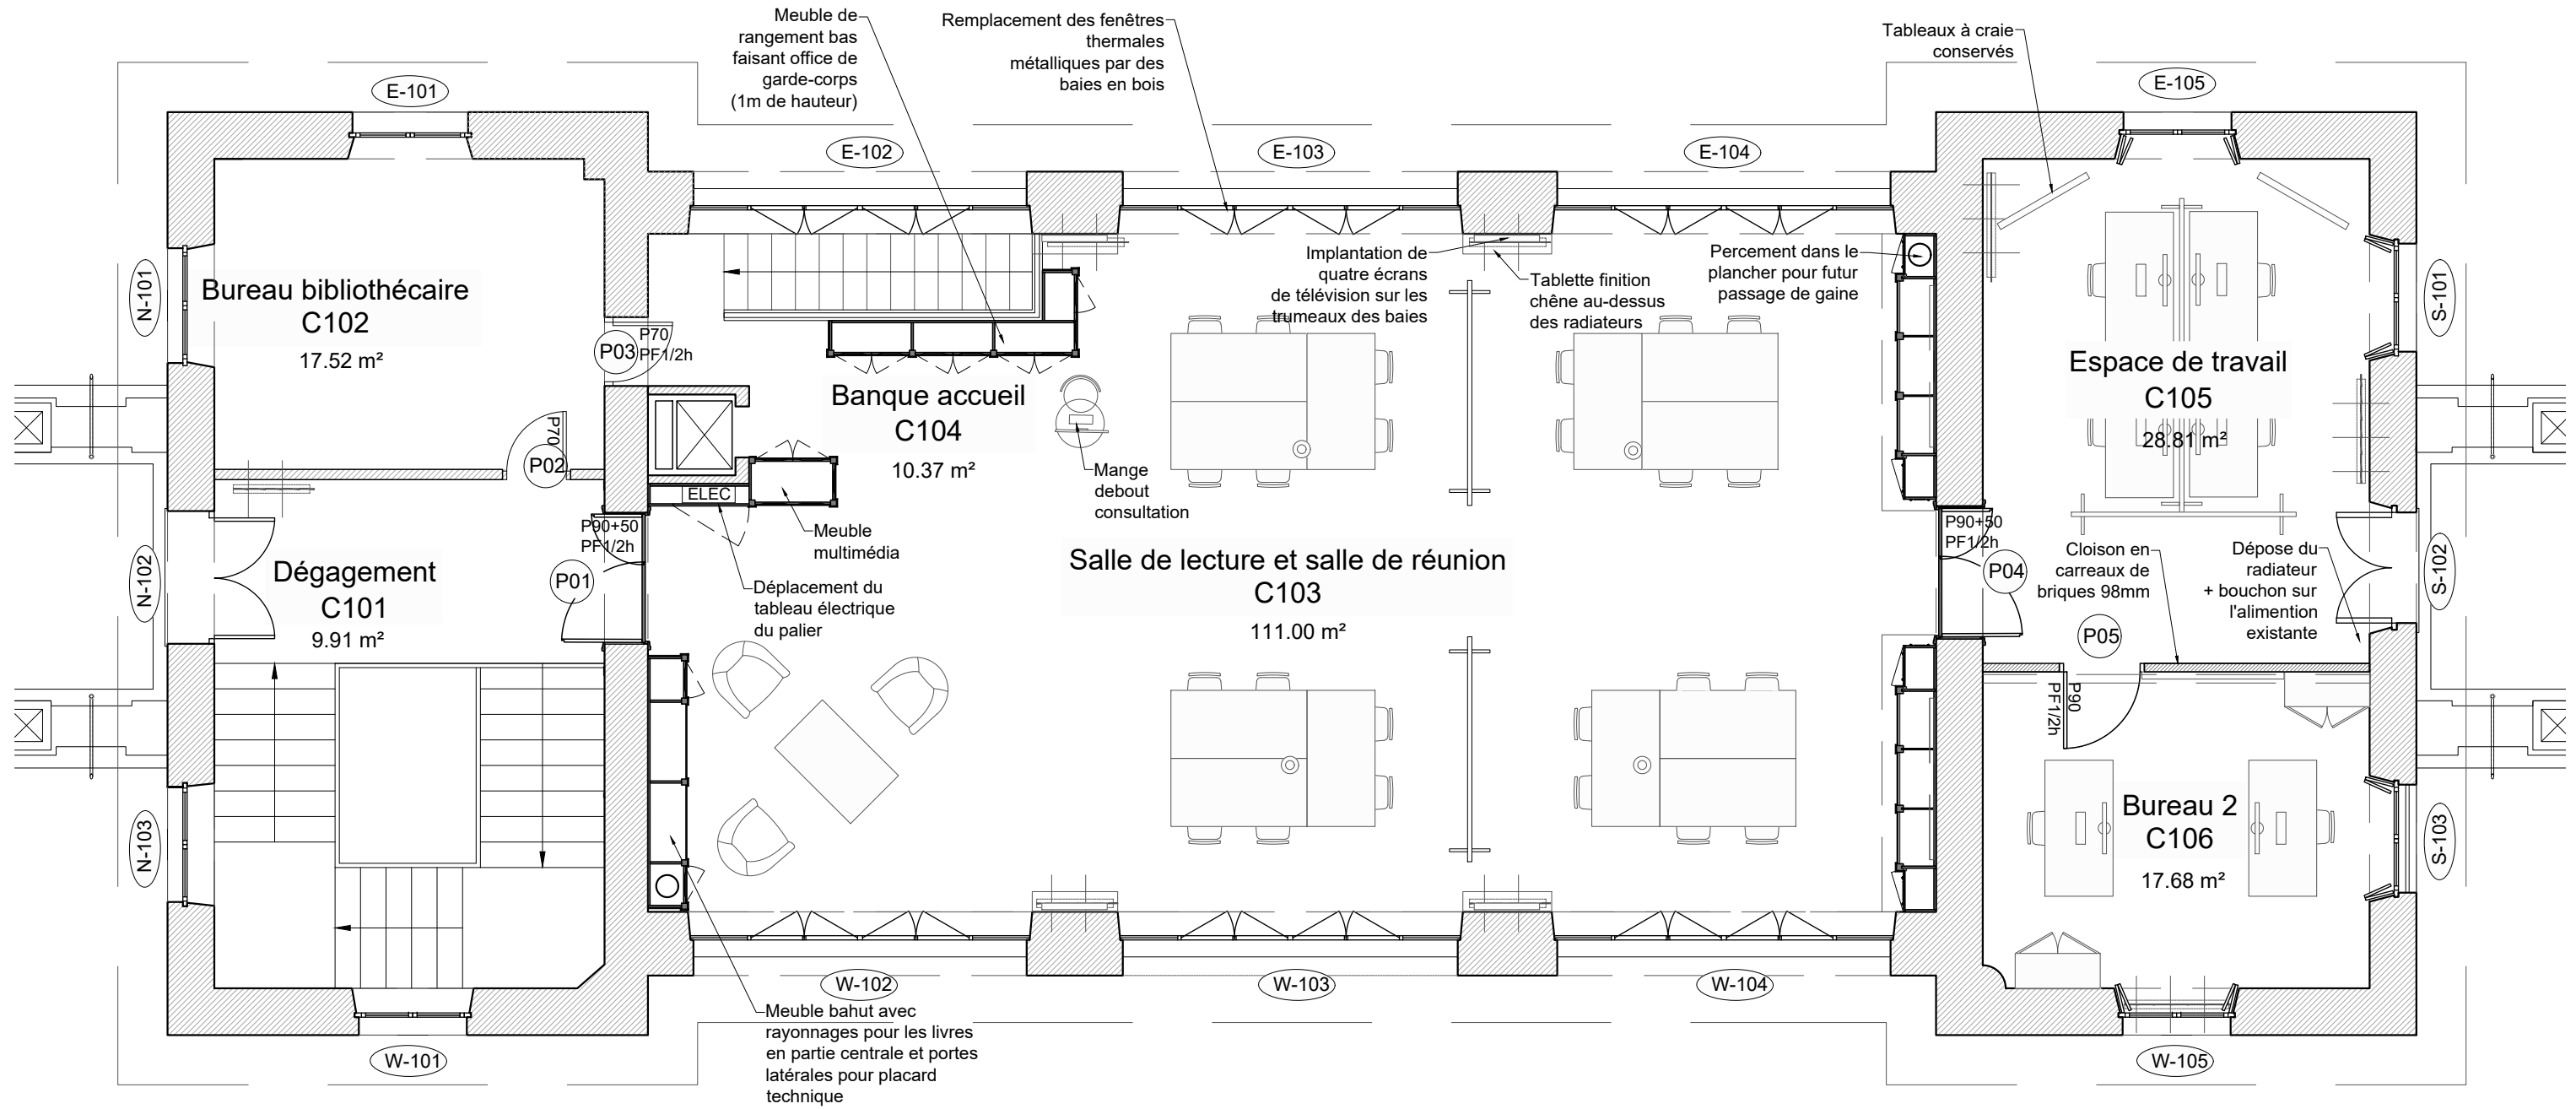
PRO-DCE 01 OCTOBRE 2022	0 75 150 225 300 375cm Echelle 1:75
	NICE PAVILLON HENRI CHRÉTIEN ALPES-MARITIMES RÉHABILITATION-RESTAURATION DE LA BIBLIOTHÈQUE
 MADELÉNAT ARCHITECTURE	PLAN DE LA BIBLIOTHÈQUE Etat projeté

CONFIGURATION BIBLIOTHEQUE

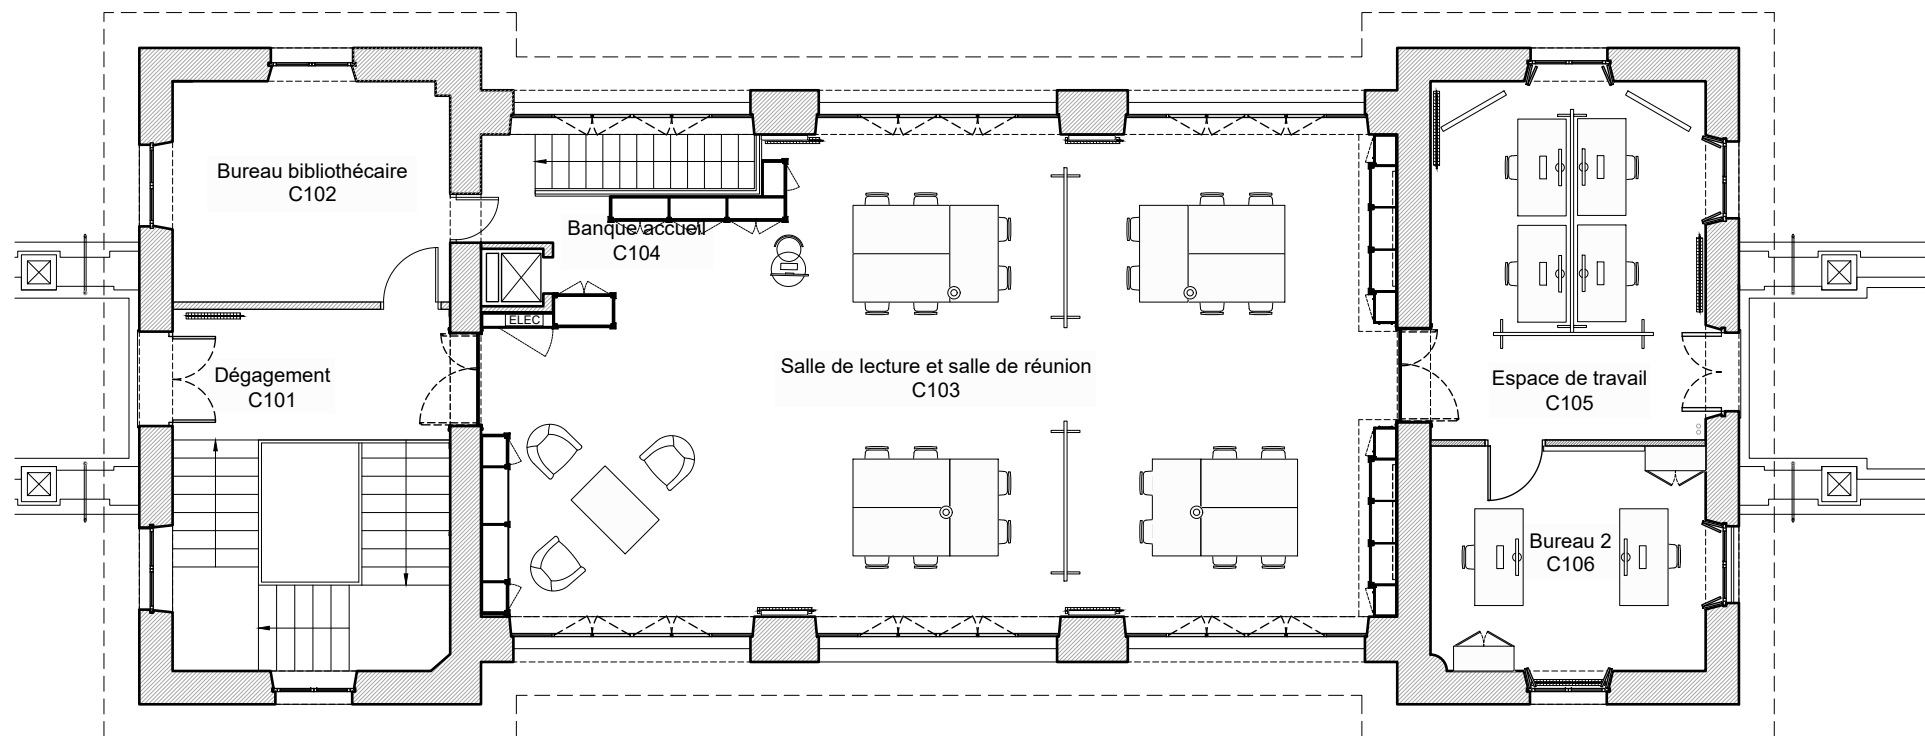
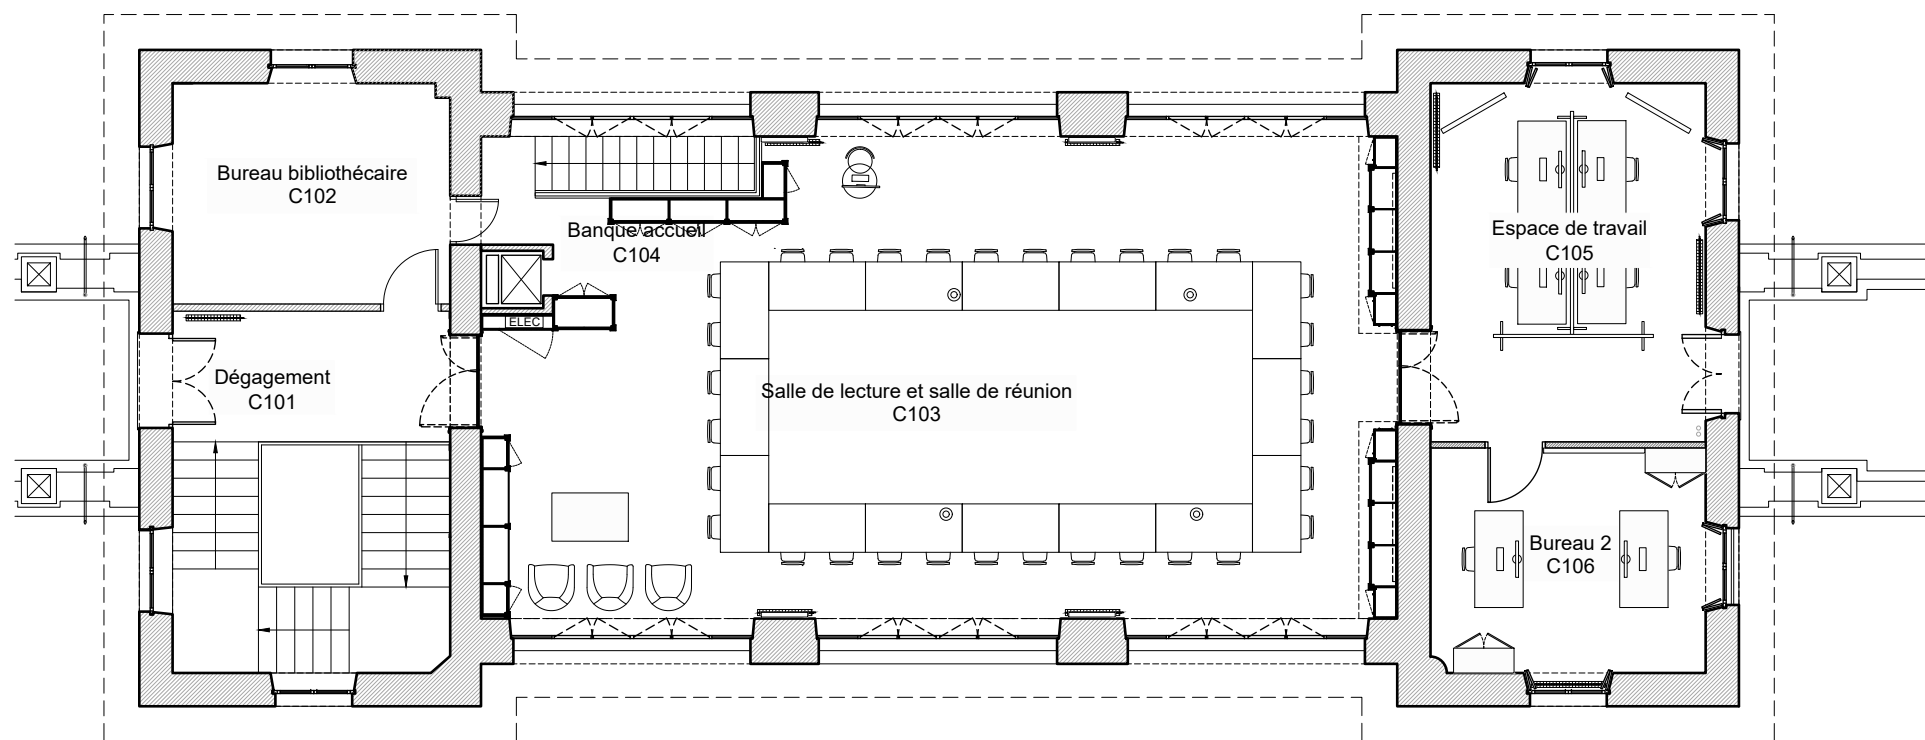
PRO-DCE 02 OCTOBRE 2022	0 1,25 2,50 3,75 5 6,25m Echelle 1:125
	NICE PAVILLON HENRI CHRÉTIEN ALPES-MARITIMES RÉHABILITATION-RESTAURATION DE LA BIBLIOTHÈQUE
  MADELNAT ARCHITECTURE	PLANS D'AMÉNAGEMENT Etat existant

CONFIGURATION SALLE DE REUNION

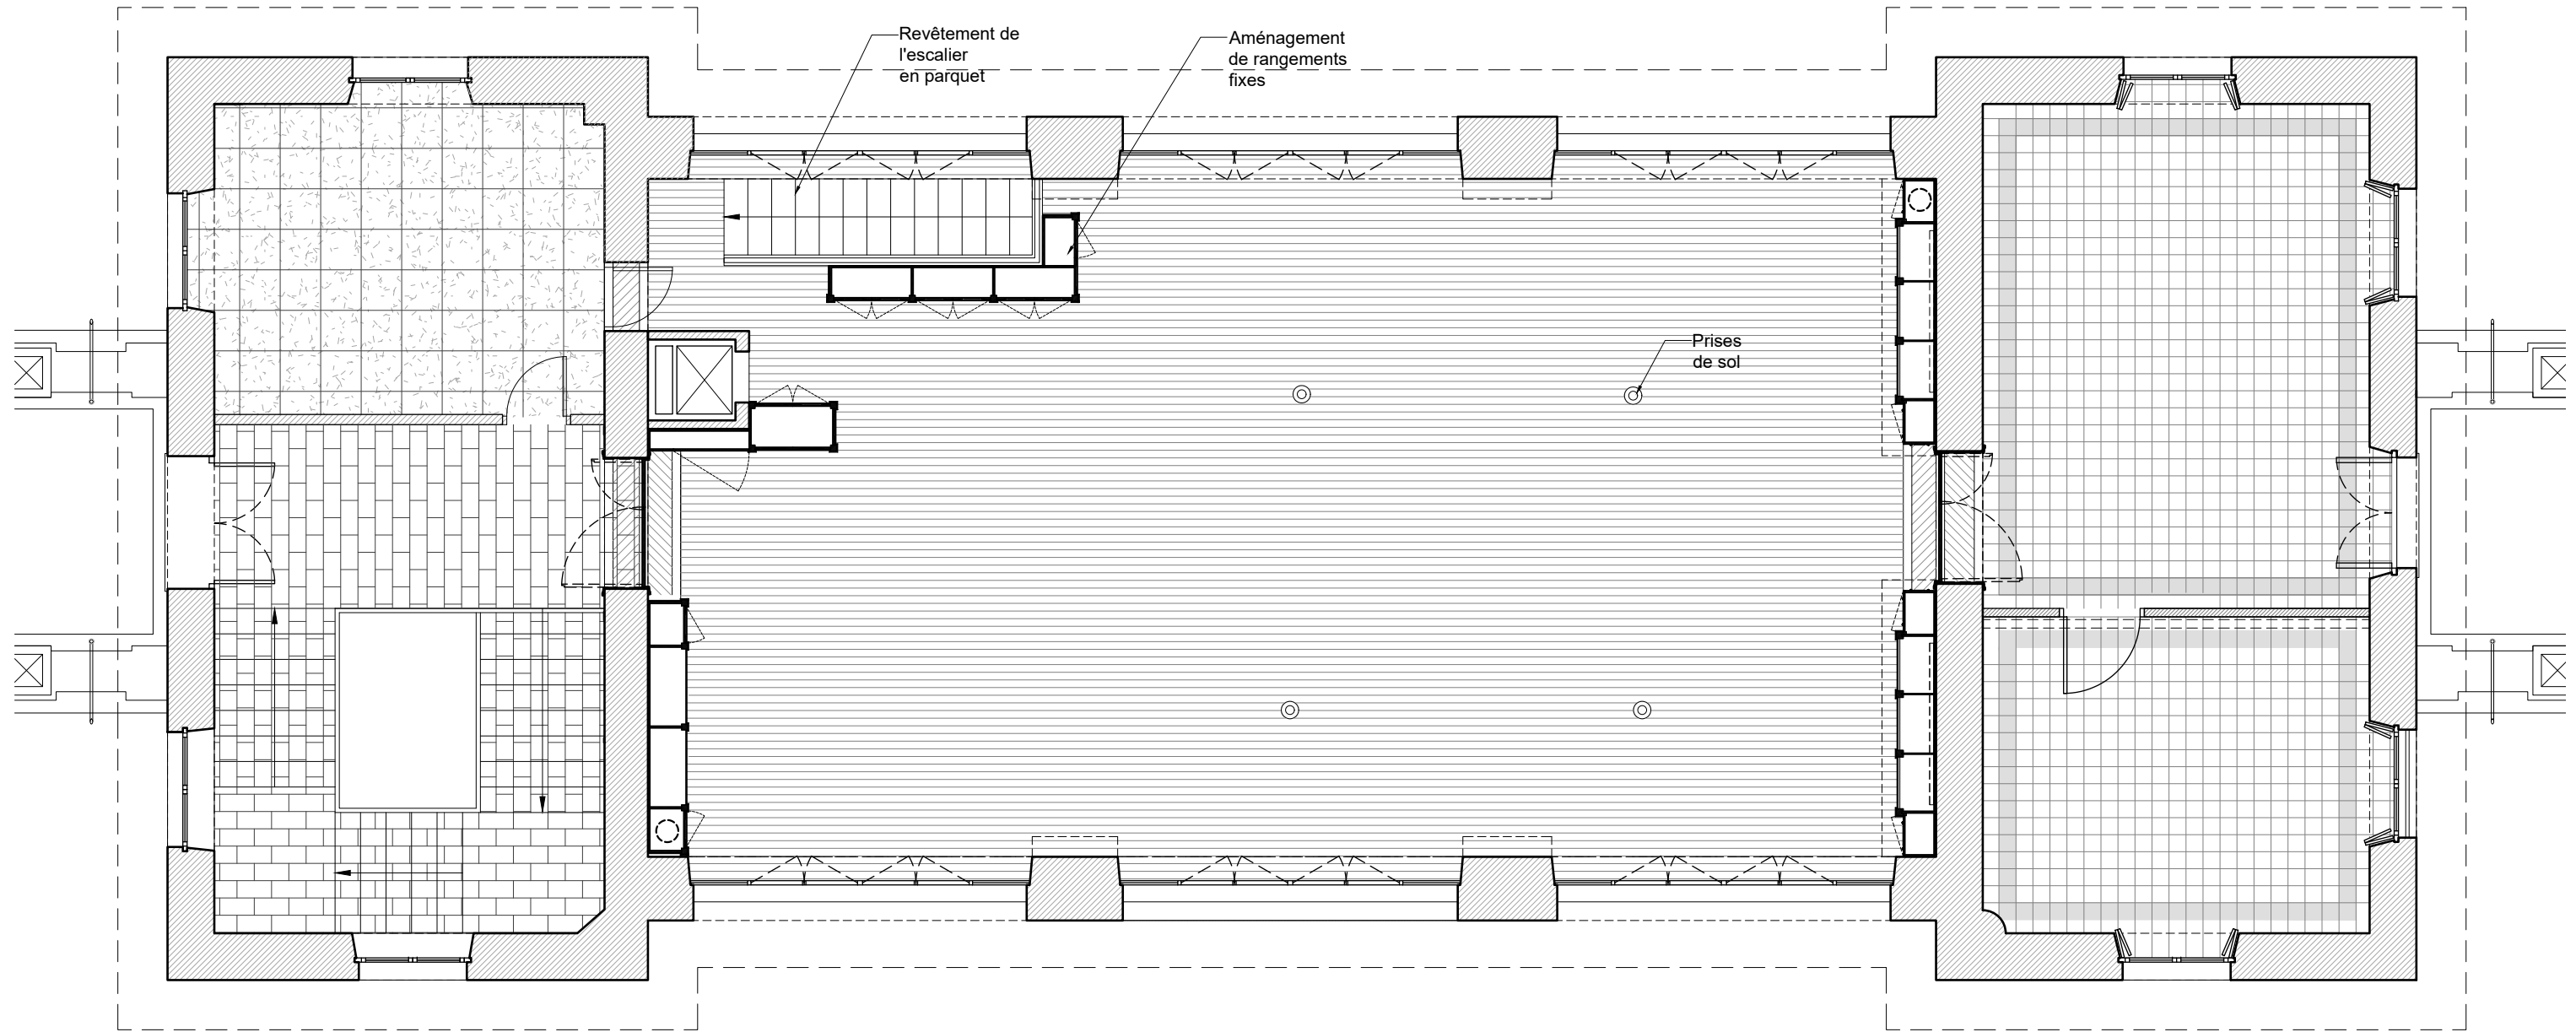
<p>PRO-DCE 03 OCTOBRE 2022</p>	<p>0 75 150 225 300 375cm Echelle 1:75</p> <p>NICE PAVILLON HENRI CHRÉTIEN ALPES-MARITIMES RÉHABILITATION-RESTAURATION DE LA BIBLIOTHÈQUE</p> <p>PLAN DES REVÊTEMENTS DE SOL</p> <p>Etat projeté</p>

carrelage existant conservé
-

revêtement de sol PVC existant conservé
-

parquet en pointe de Hongrie avec tapis périphérique
-

parquet pose à l'anglaise
-

carreaux de ciment unis avec frise périphérique à motifs

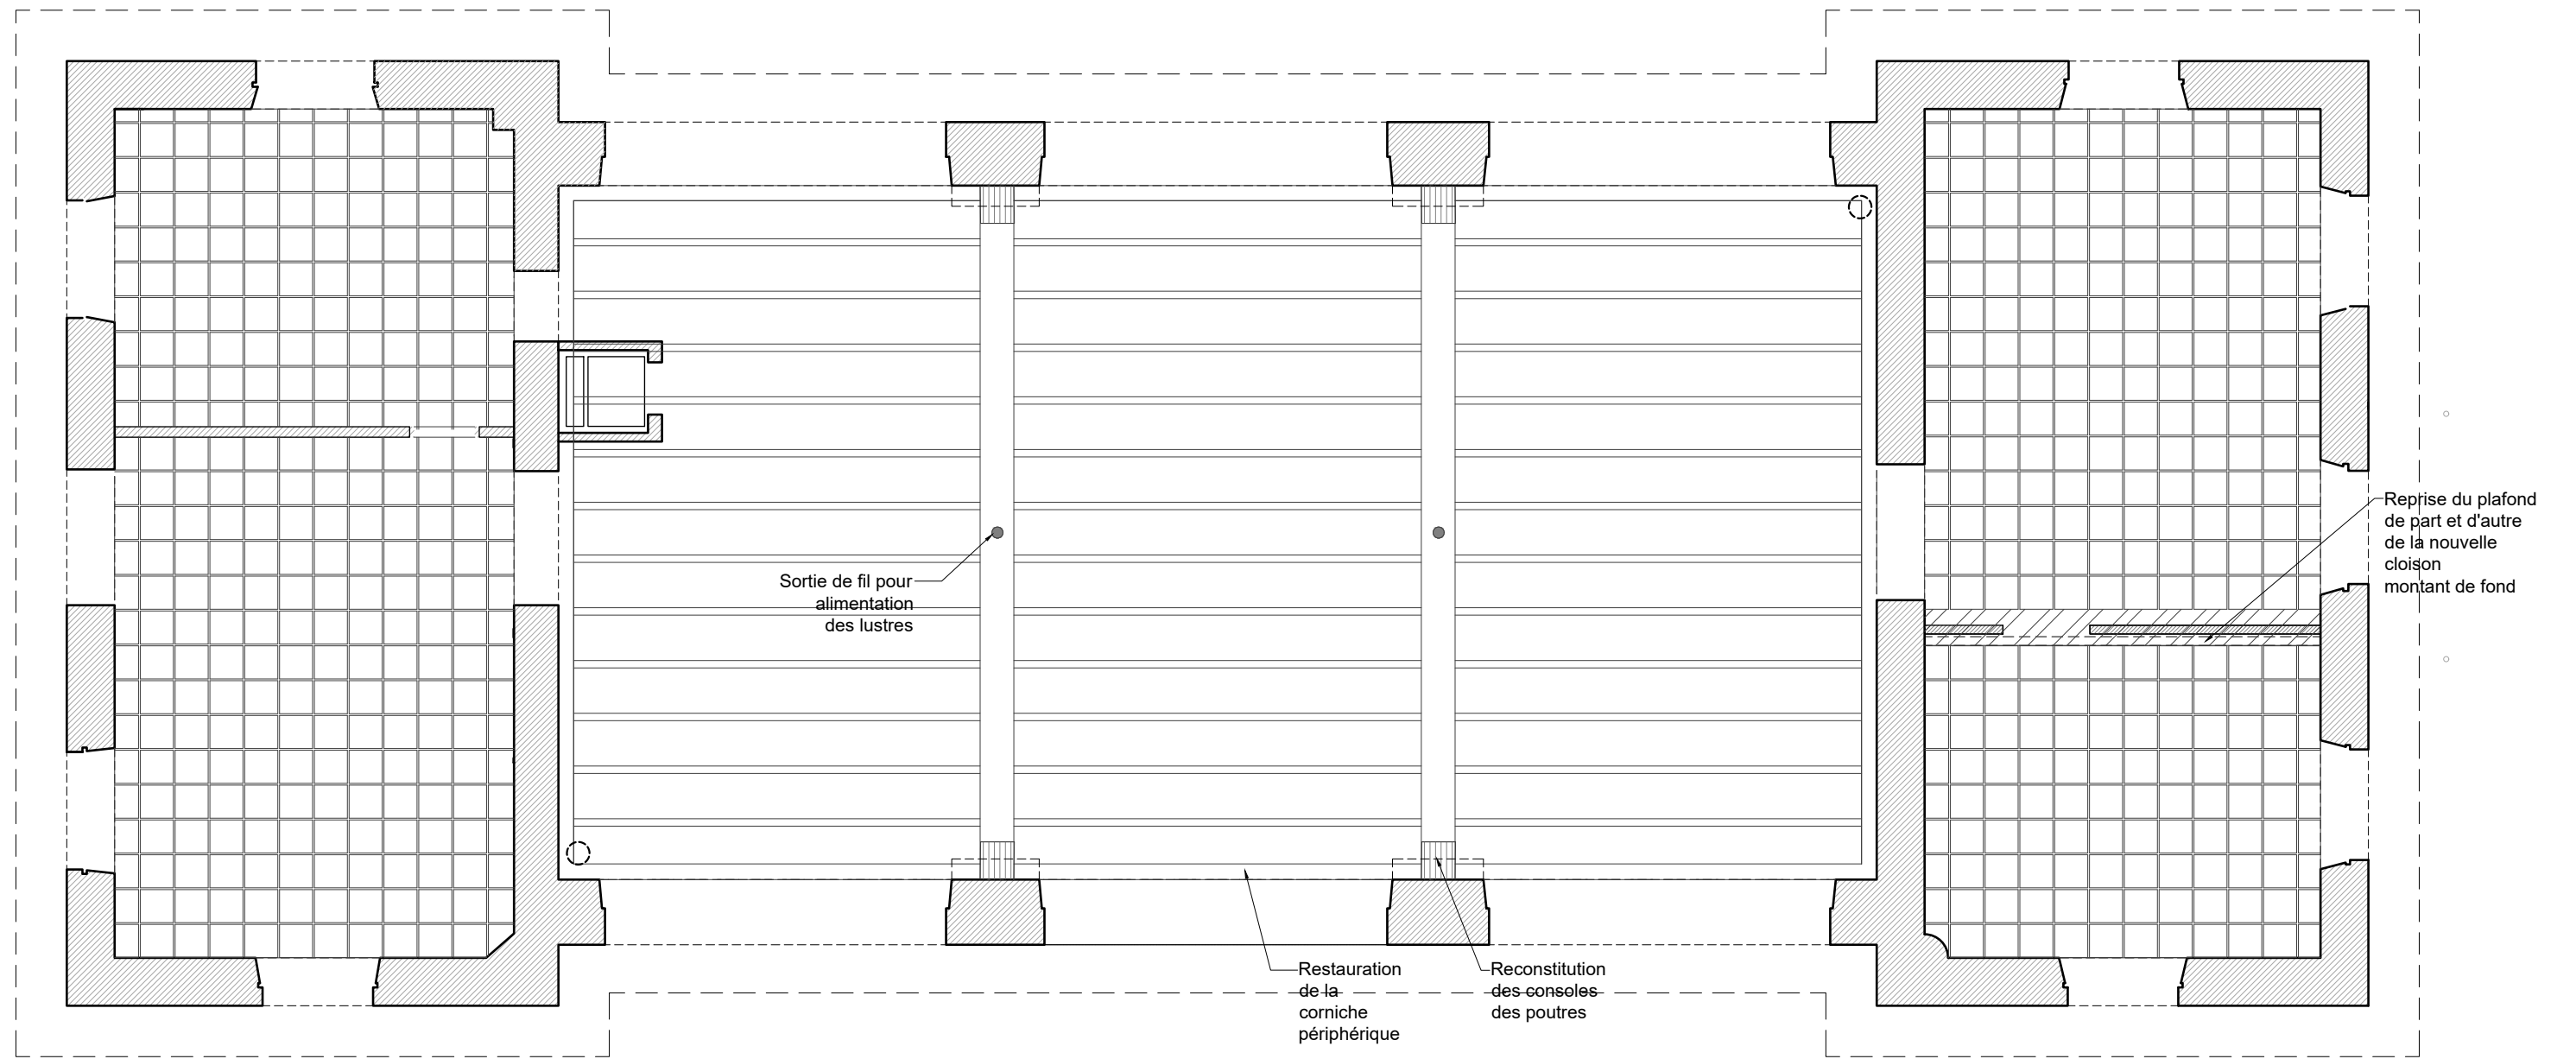
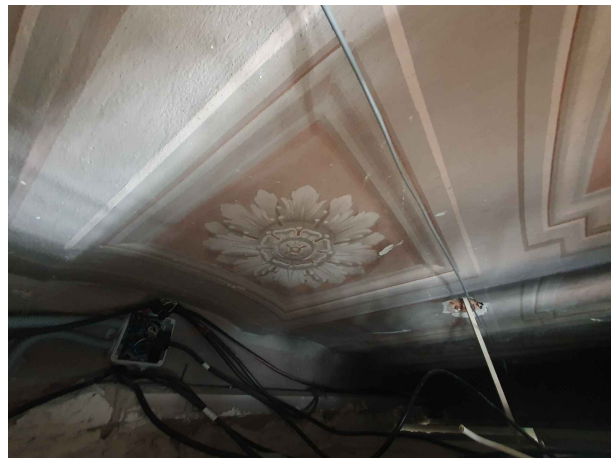
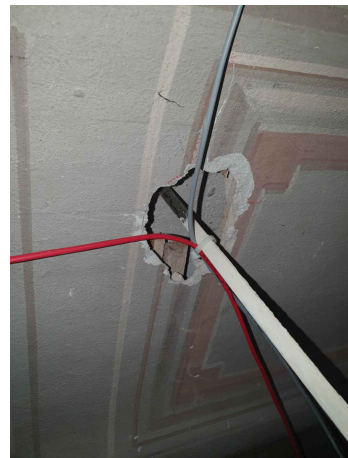
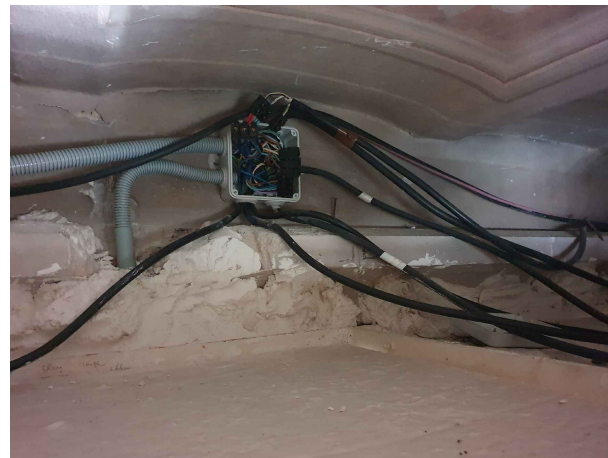
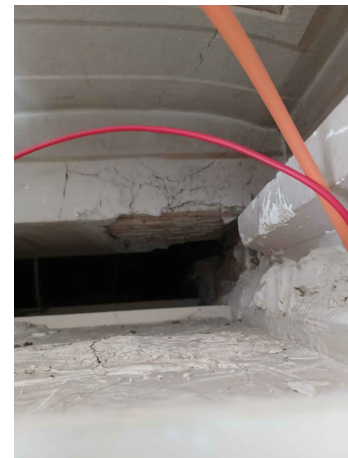
PRO-DCE 04 OCTOBRE 2022	0 75 150 225 300 375cm Echelle 1:75
	NICE PAVILLON HENRI CHRÉTIEN ALPES-MARITIMES RÉHABILITATION-RESTAURATION DE LA BIBLIOTHÈQUE

Plafond existant avec décors de la bibliothèque

Dalles de plafond existantes
-

Nouvelles dalles de plafond
-

Restauration du plafond avec décors peints

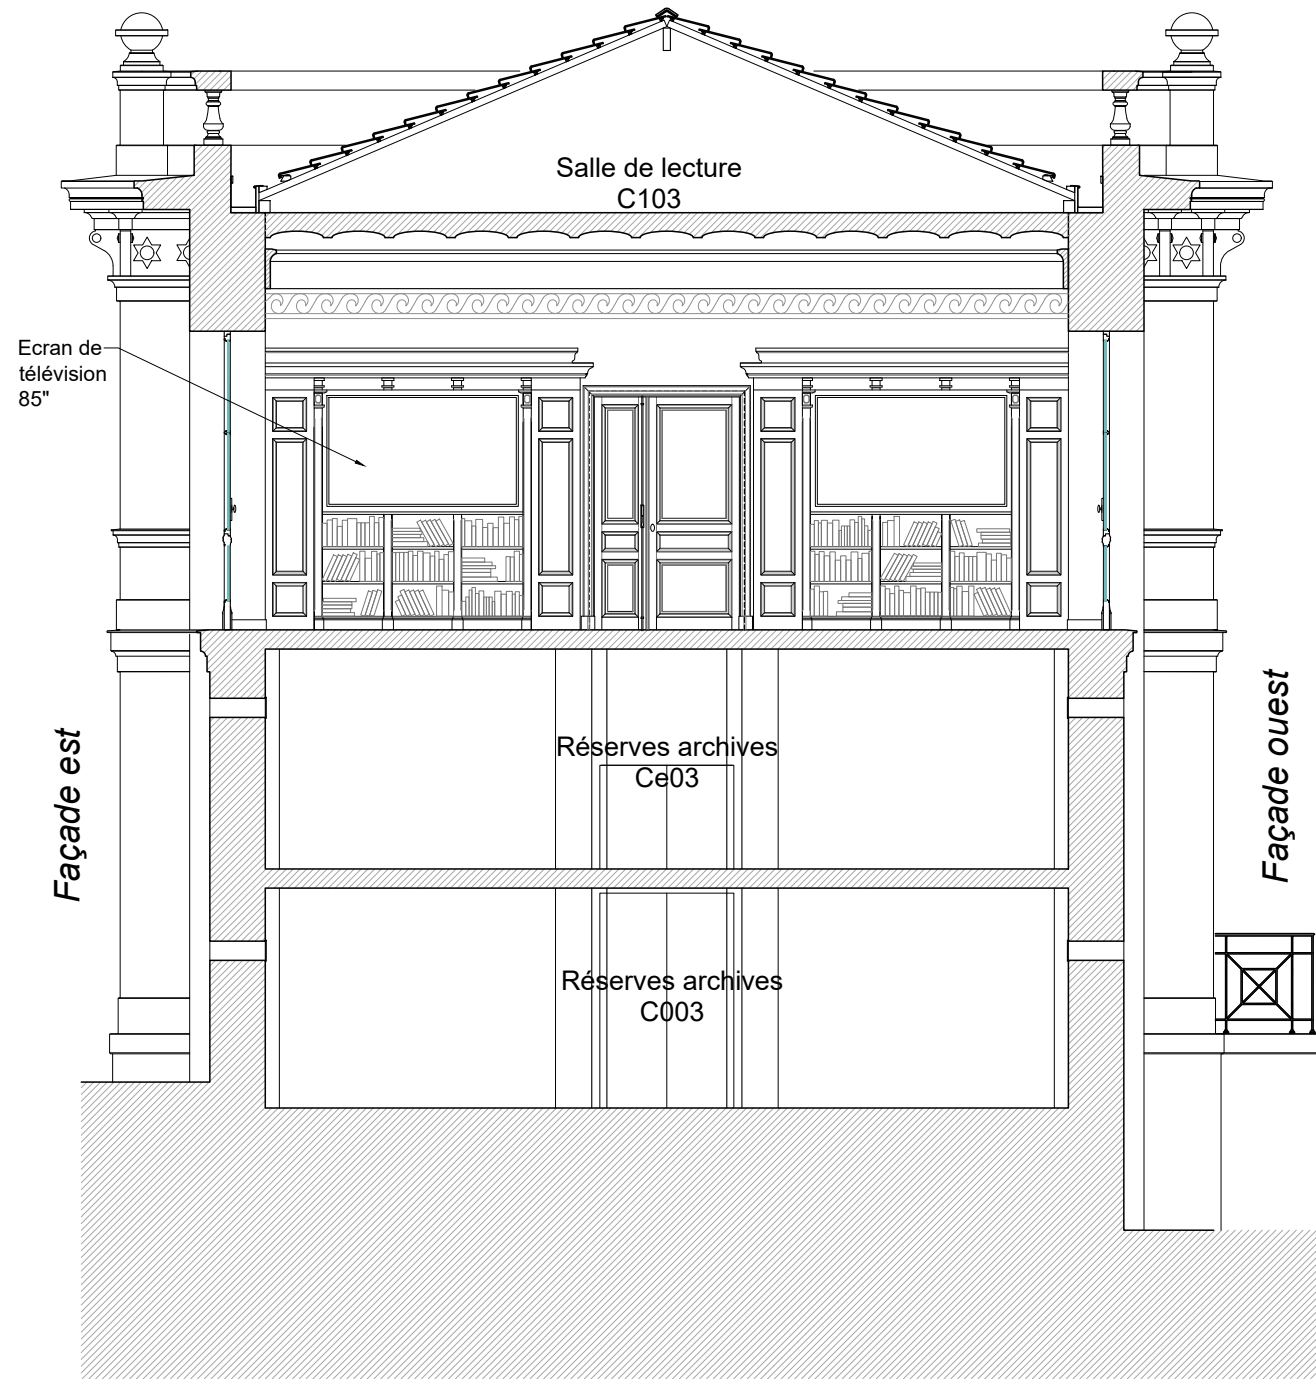
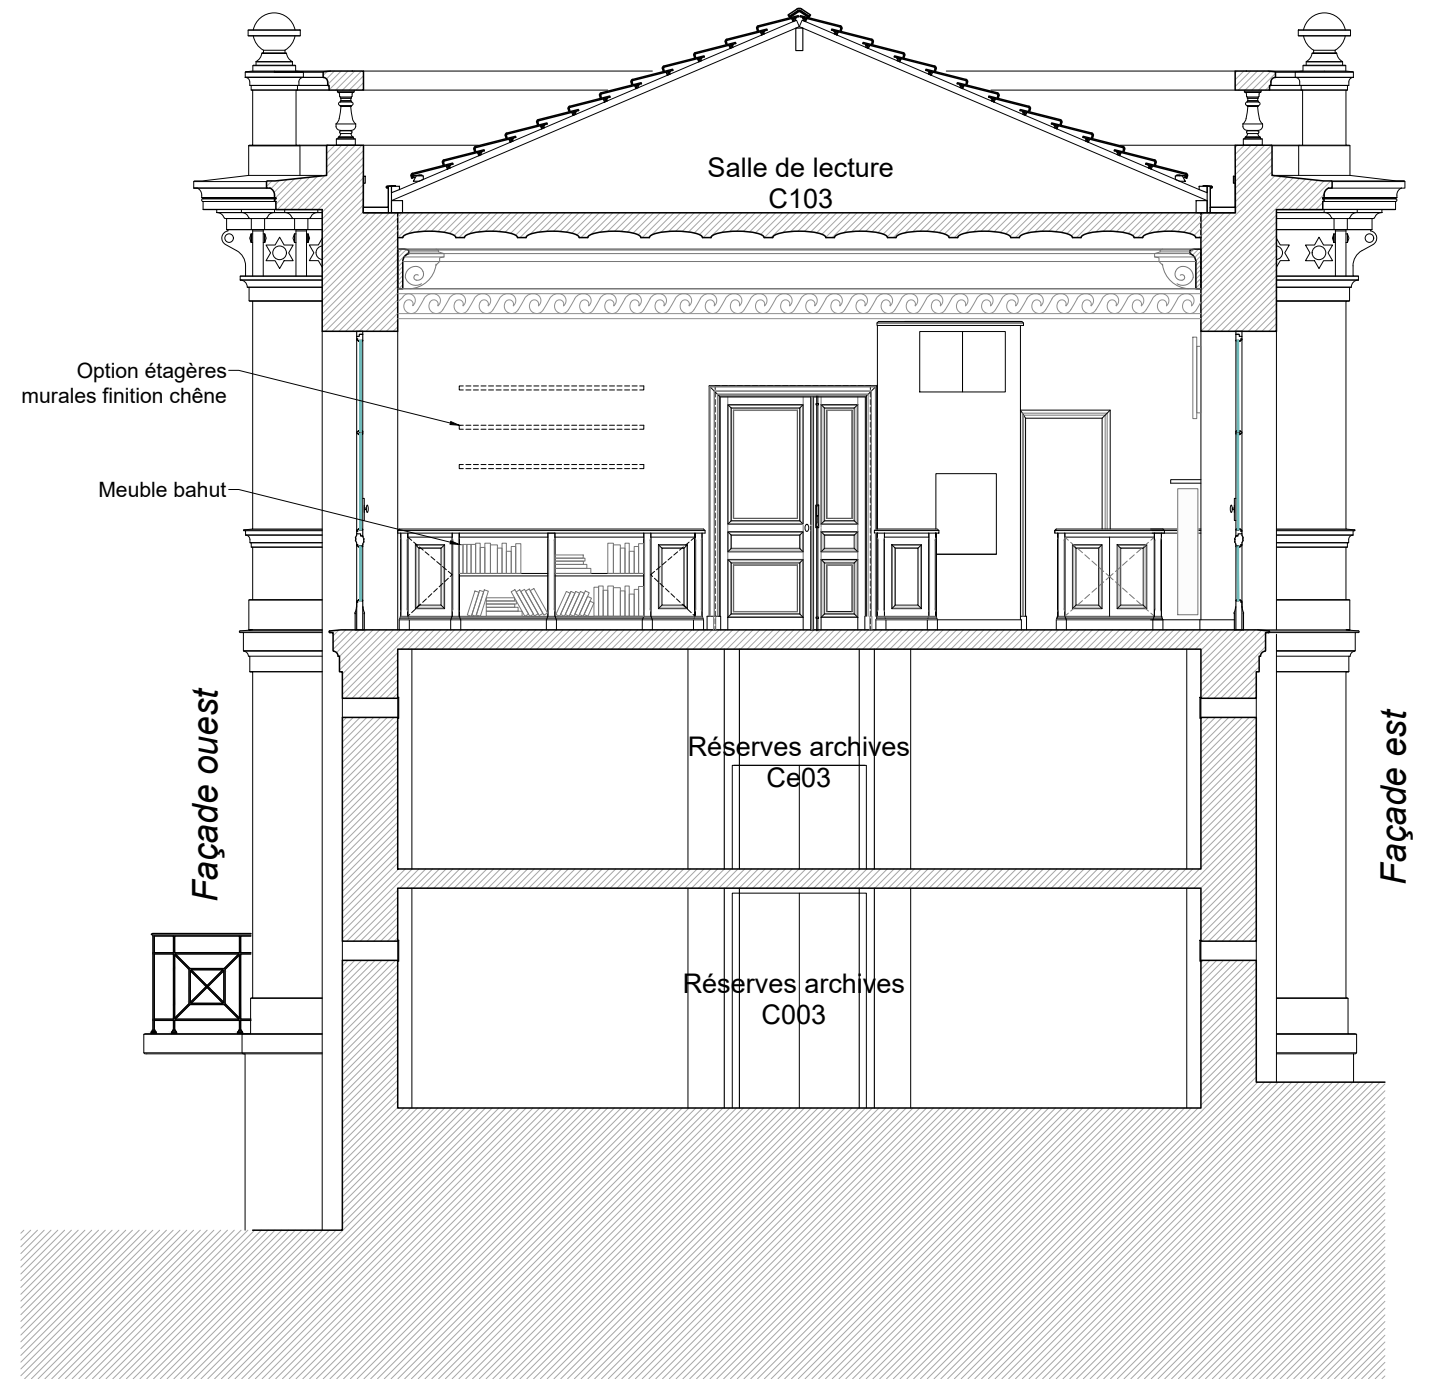
MADELÉNAT ARCHITECTURE	COUPES TRANSVERSALES CC' ET DD' Etat projeté

COUPE TRANSVERSALE CC'

COUPE TRANSVERSALE HH'

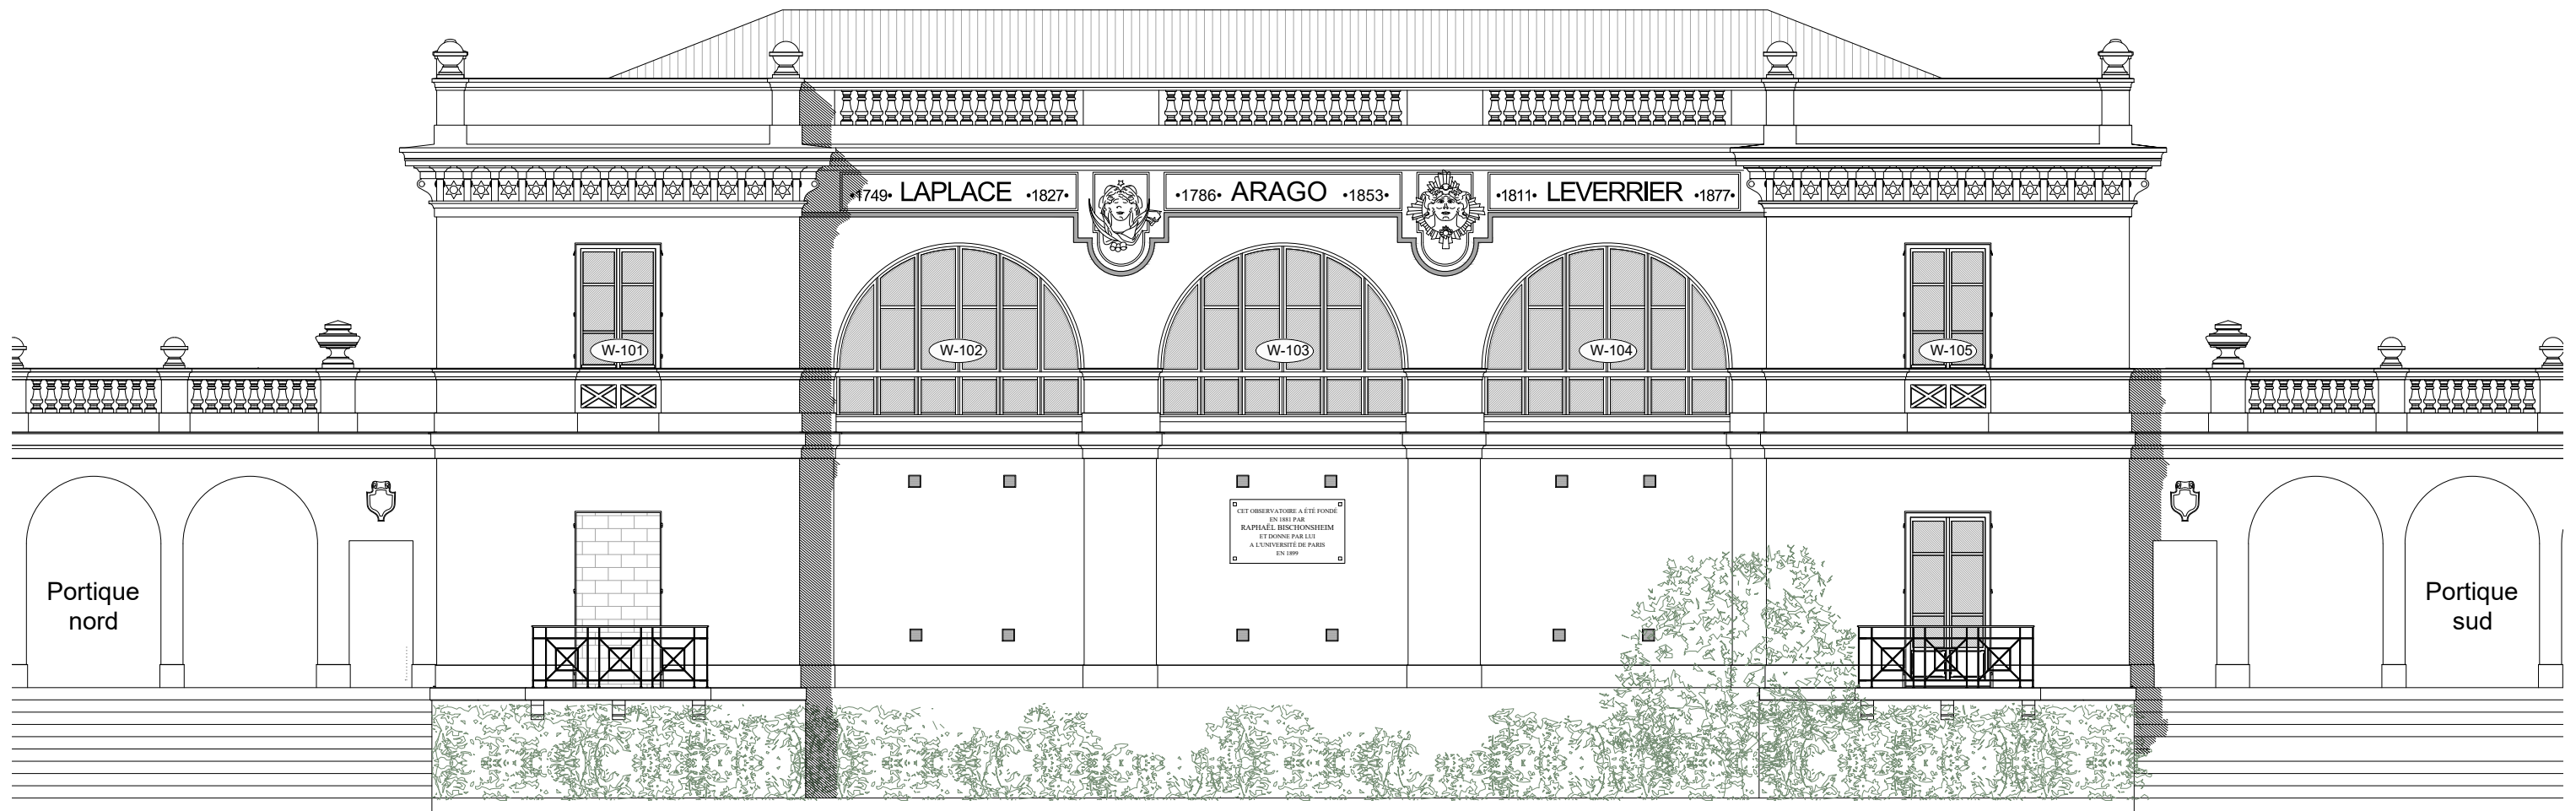
MADELÉNAT ARCHITECTURE	FAÇADE OUEST
	Etat projeté

CORPS CENTRAL
Bâtiment de la Bibliothèque

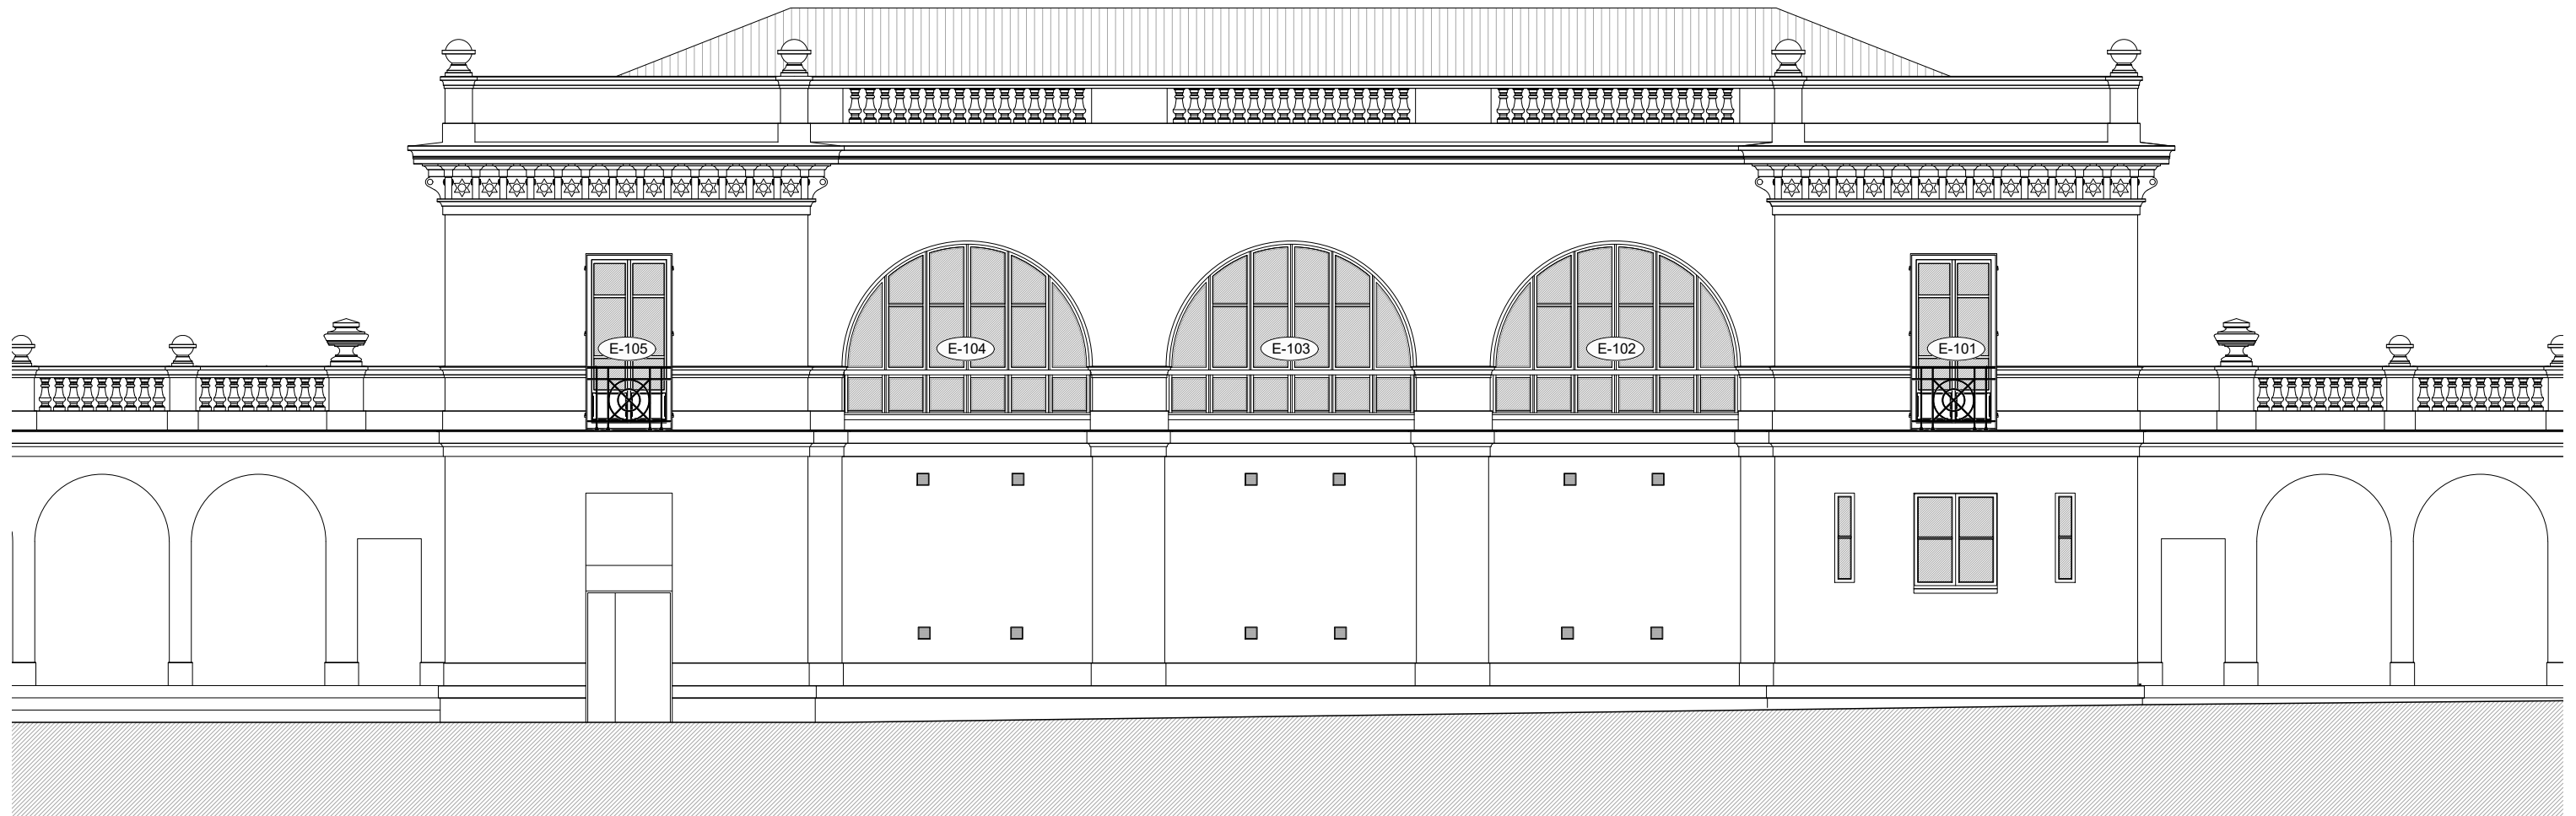
MADELÉNAT ARCHITECTURE	FAÇADE EST Etat projeté

CORPS CENTRAL
Bâtiment de la Bibliothèque
