ALPES-MARITIMES
PAVILLON HENRI CHRÉTIEN
Réhabilitation-restauration de la bibliothèque

OBSERVATOIRE DE LA CÔTE D'AZUR

PLANS ÉTAT PROJETÉ

PRO-DCE

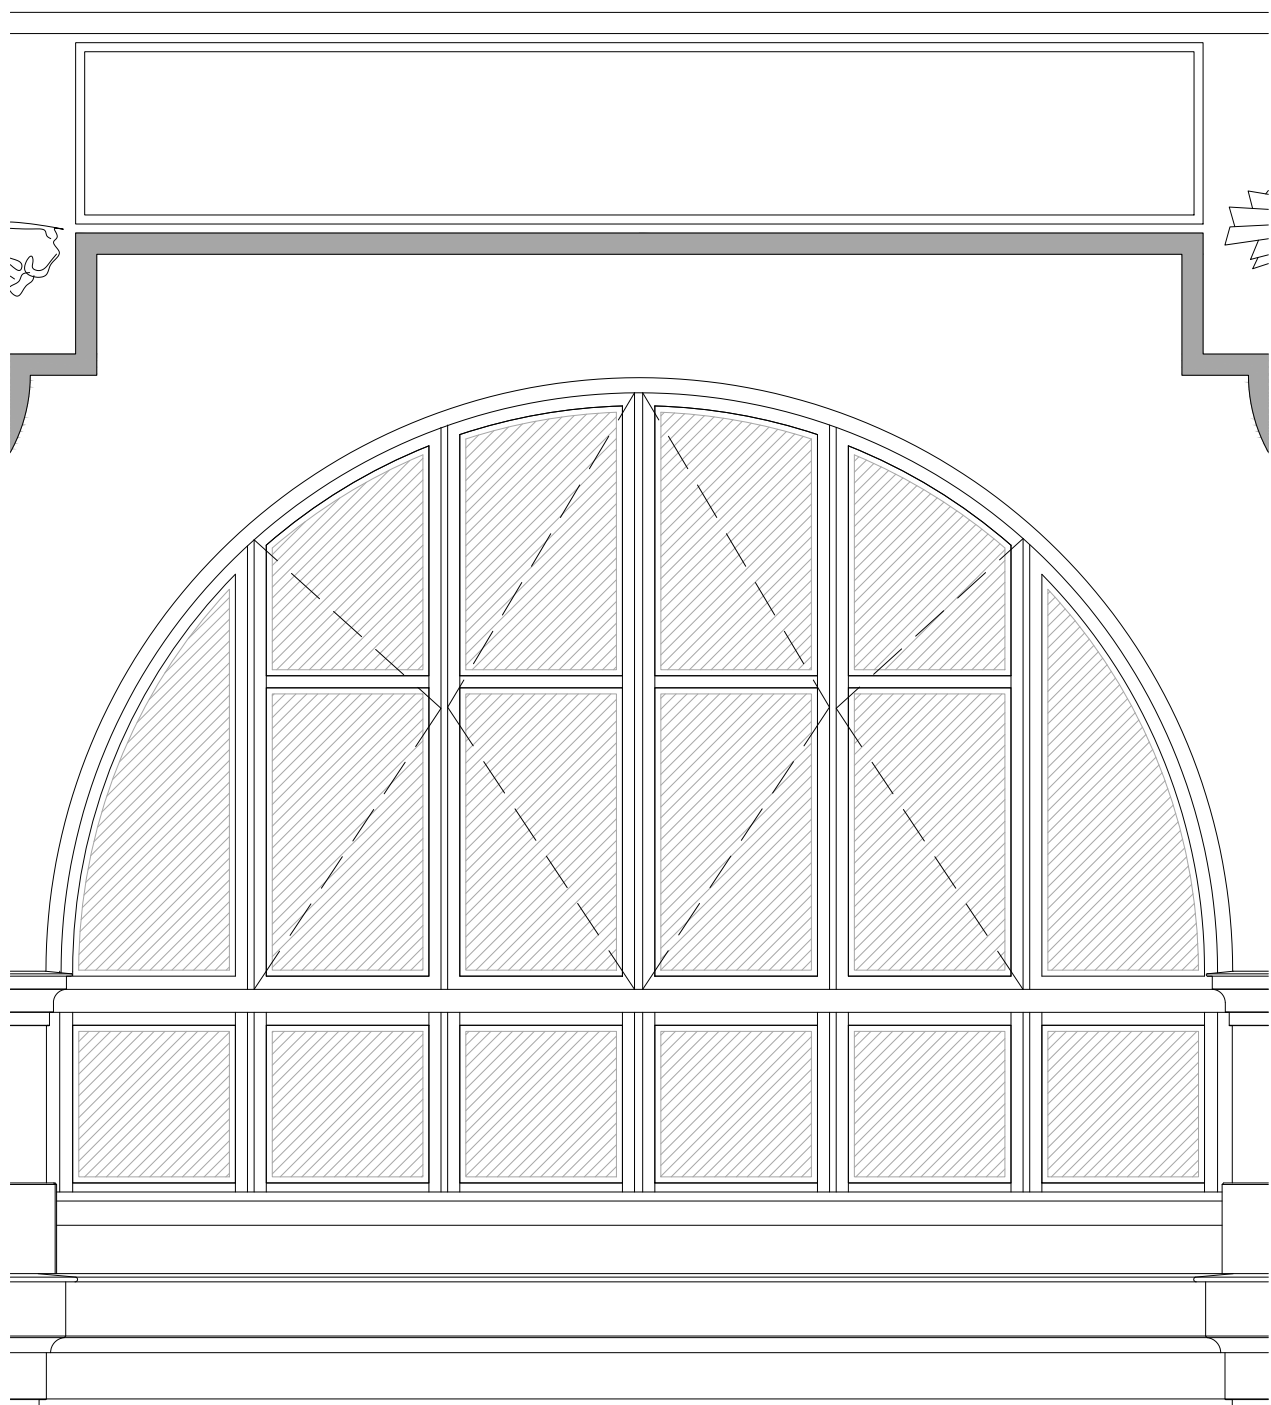
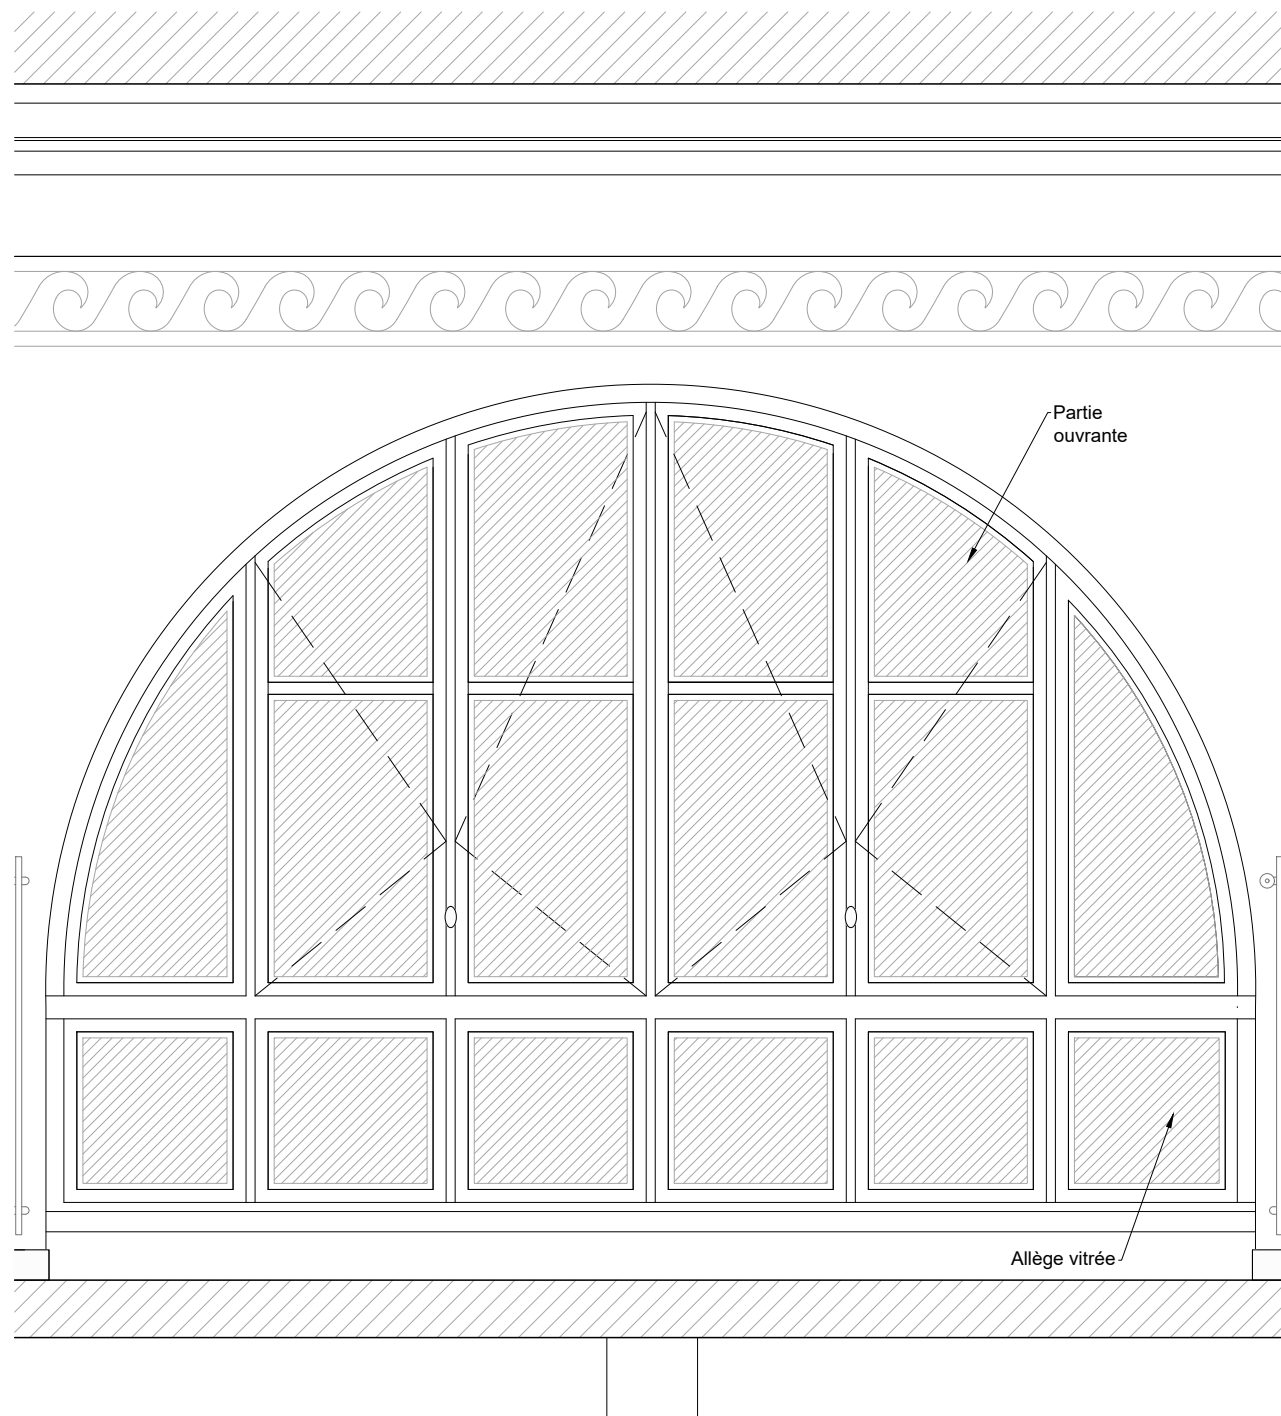
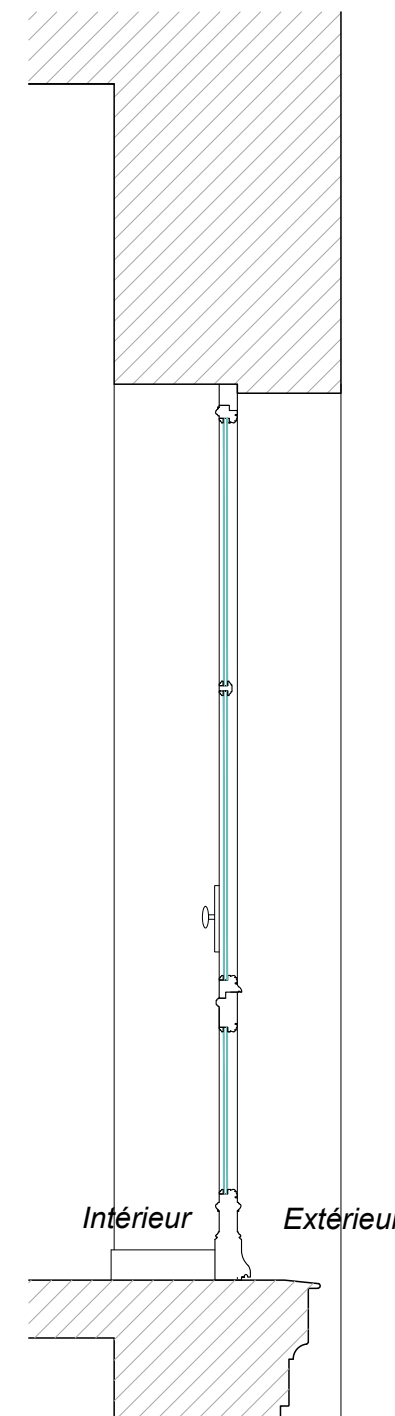
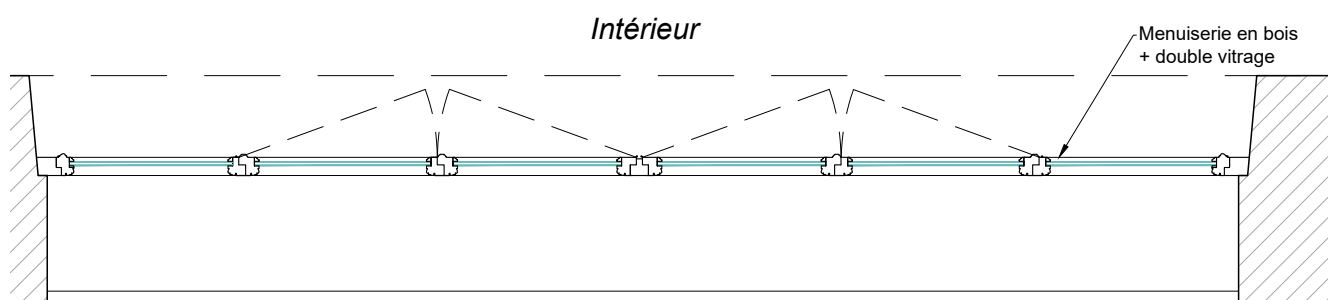
PRO-DCE 09 OCTOBRE 2022	0 25 50 75 100 125cm Echelle 1:25
	NICE PAVILLON HENRI CHRÉTIEN ALPES-MARITIMES RÉHABILITATION-RESTAURATION DE LA BIBLIOTHÈQUE
  MADELÉNAT ARCHITECTURE	MEX 01 Etat projeté

État projeté :
 Menuiseries cintrée en bois, double vitrage
 Allège vitrée
 Filtre anti-UV appliqué sur le verre
 Poignée intérieure : poignée en olive
 RAL : à définir

Type : MEX 01
 Nomenclature : E-102 / E-103 / E-104 / W-102 / W-103 / W-104

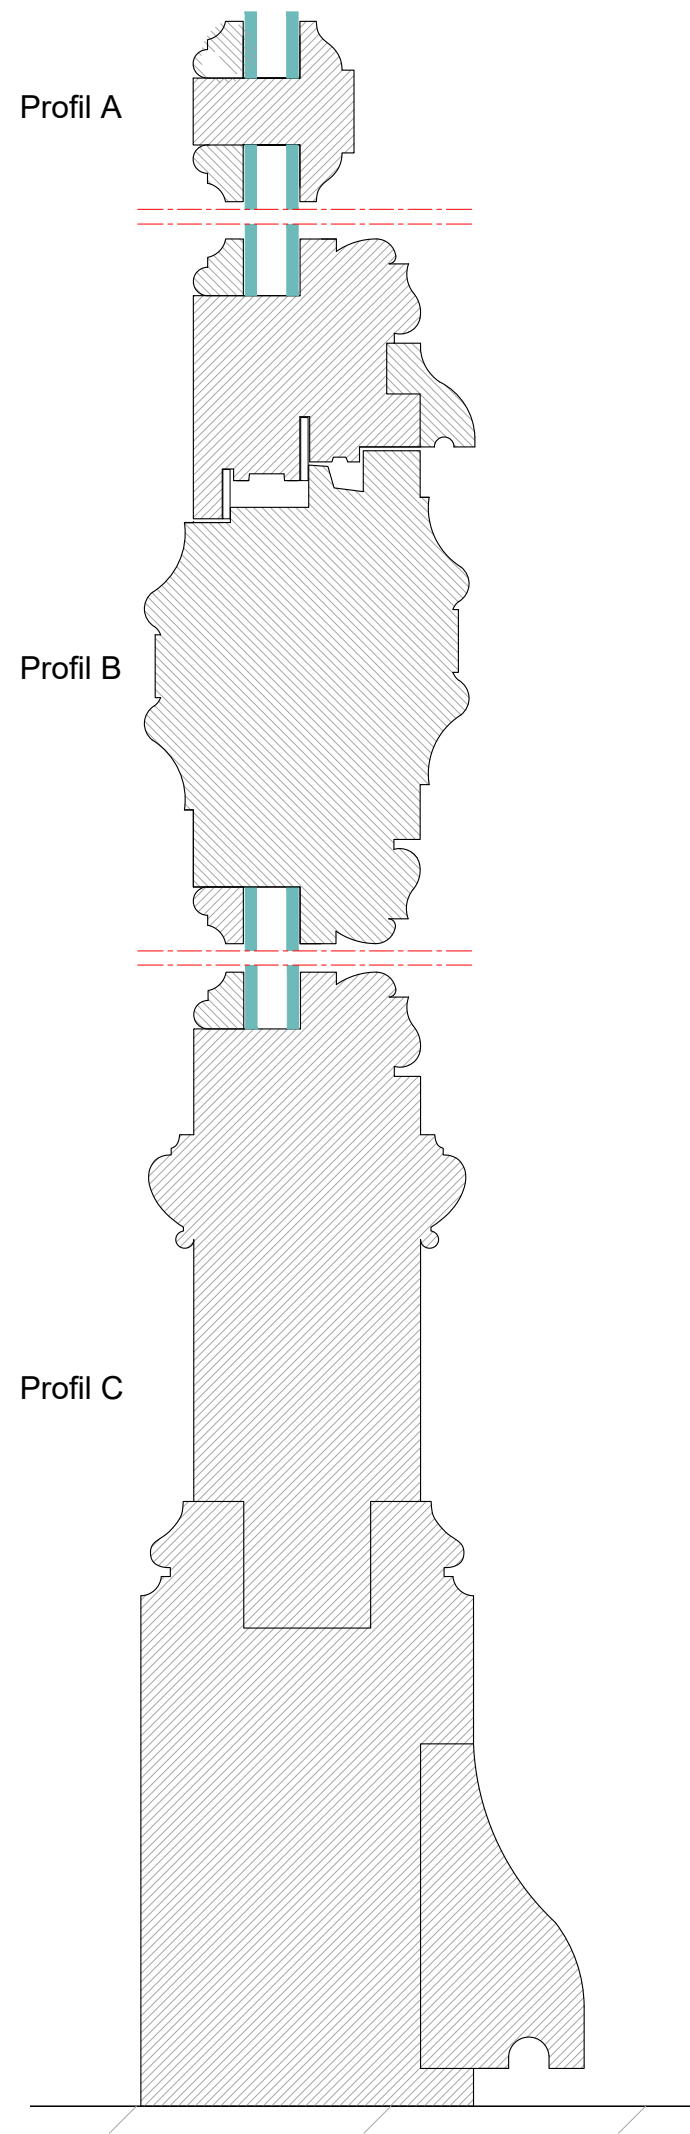
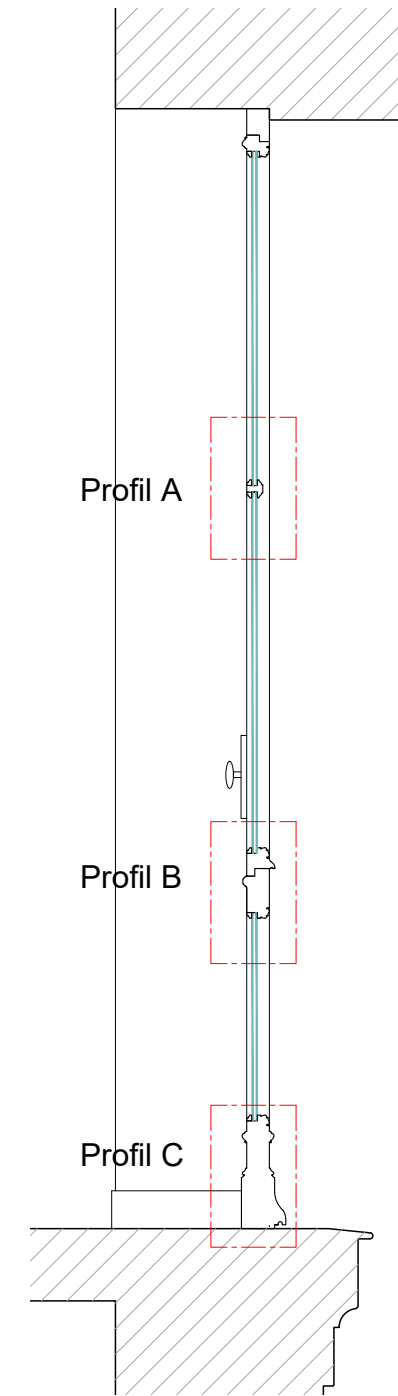
MADELÉNAT ARCHITECTURE	MEX 01 - DÉTAIL Etat projeté

Type : MEX 01
 Nomenclature : E-102 / E-103 / E-104 / W-102 / W-103 / W-104

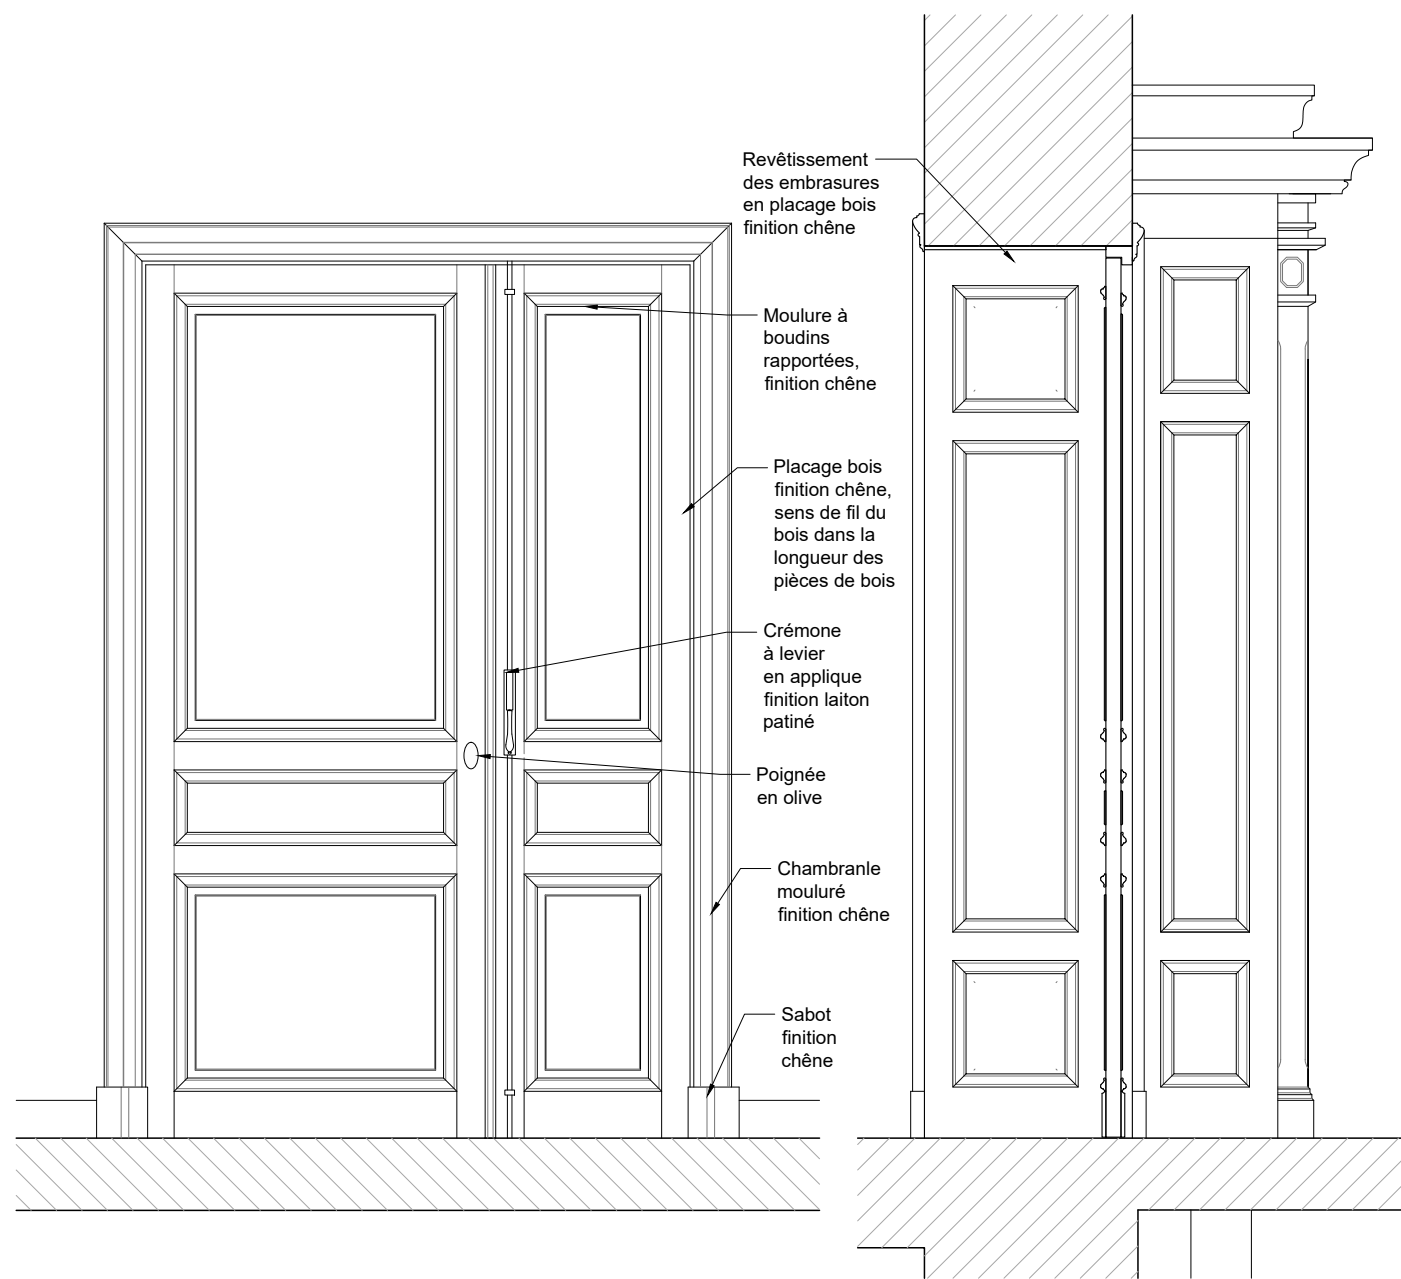
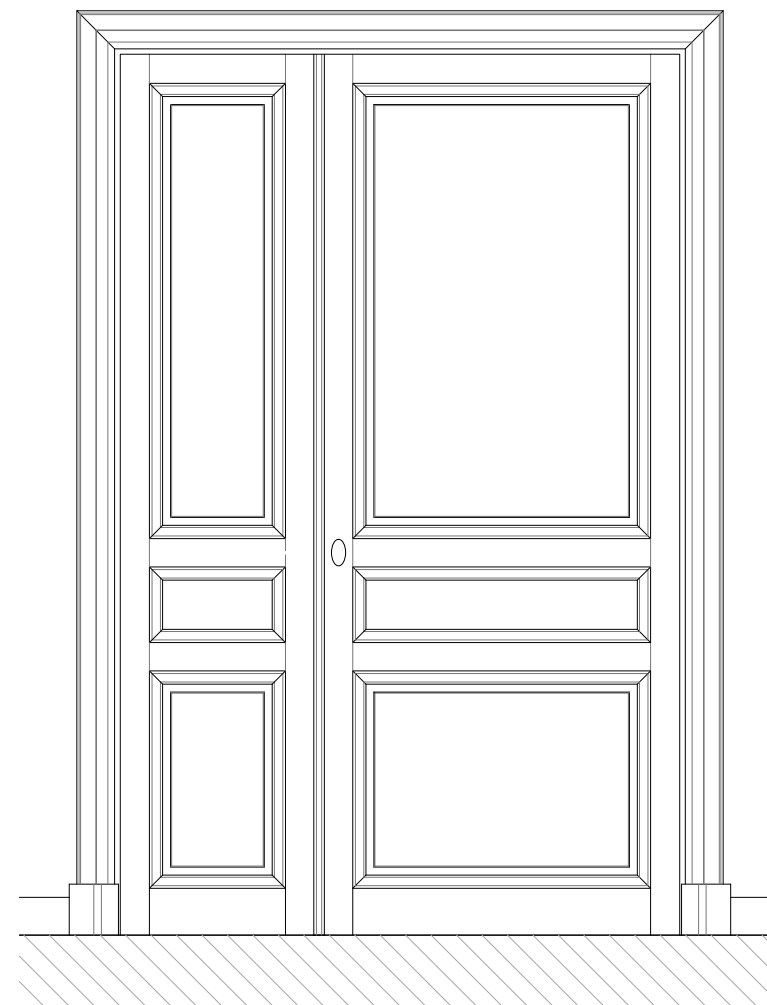
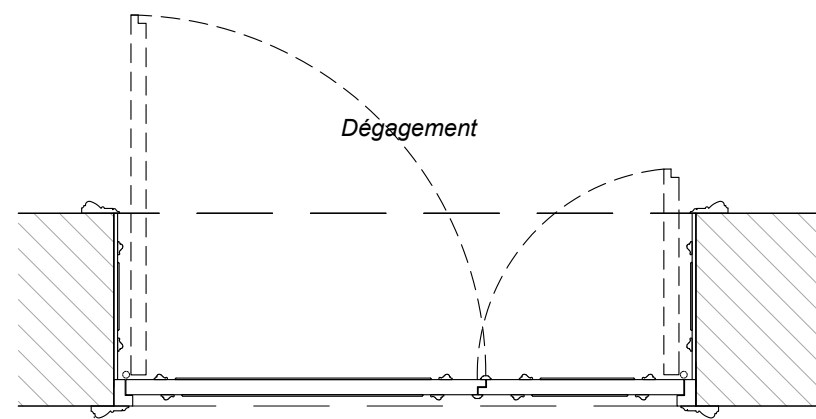
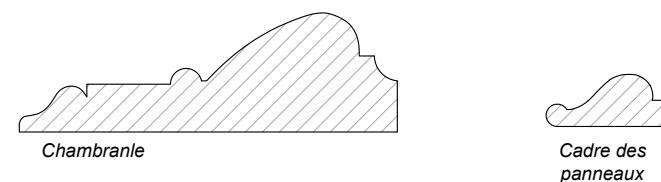
PORTE TYPE 01

Profil des moulures à boudins rapportées - échelle 1/2

Porte tierce avec un vantail de 90cm
 Porte CF1h, isophonique
 Finition placage chêne, sens du fil posé dans la longueur des pièces de bois
 Moulures en boudins rapportées
 Poignée en olive
 Crémone pompier en applique à levier finition laiton patiné

Type : 01 - Porte tierce
 Nomenclature : P01 - P04

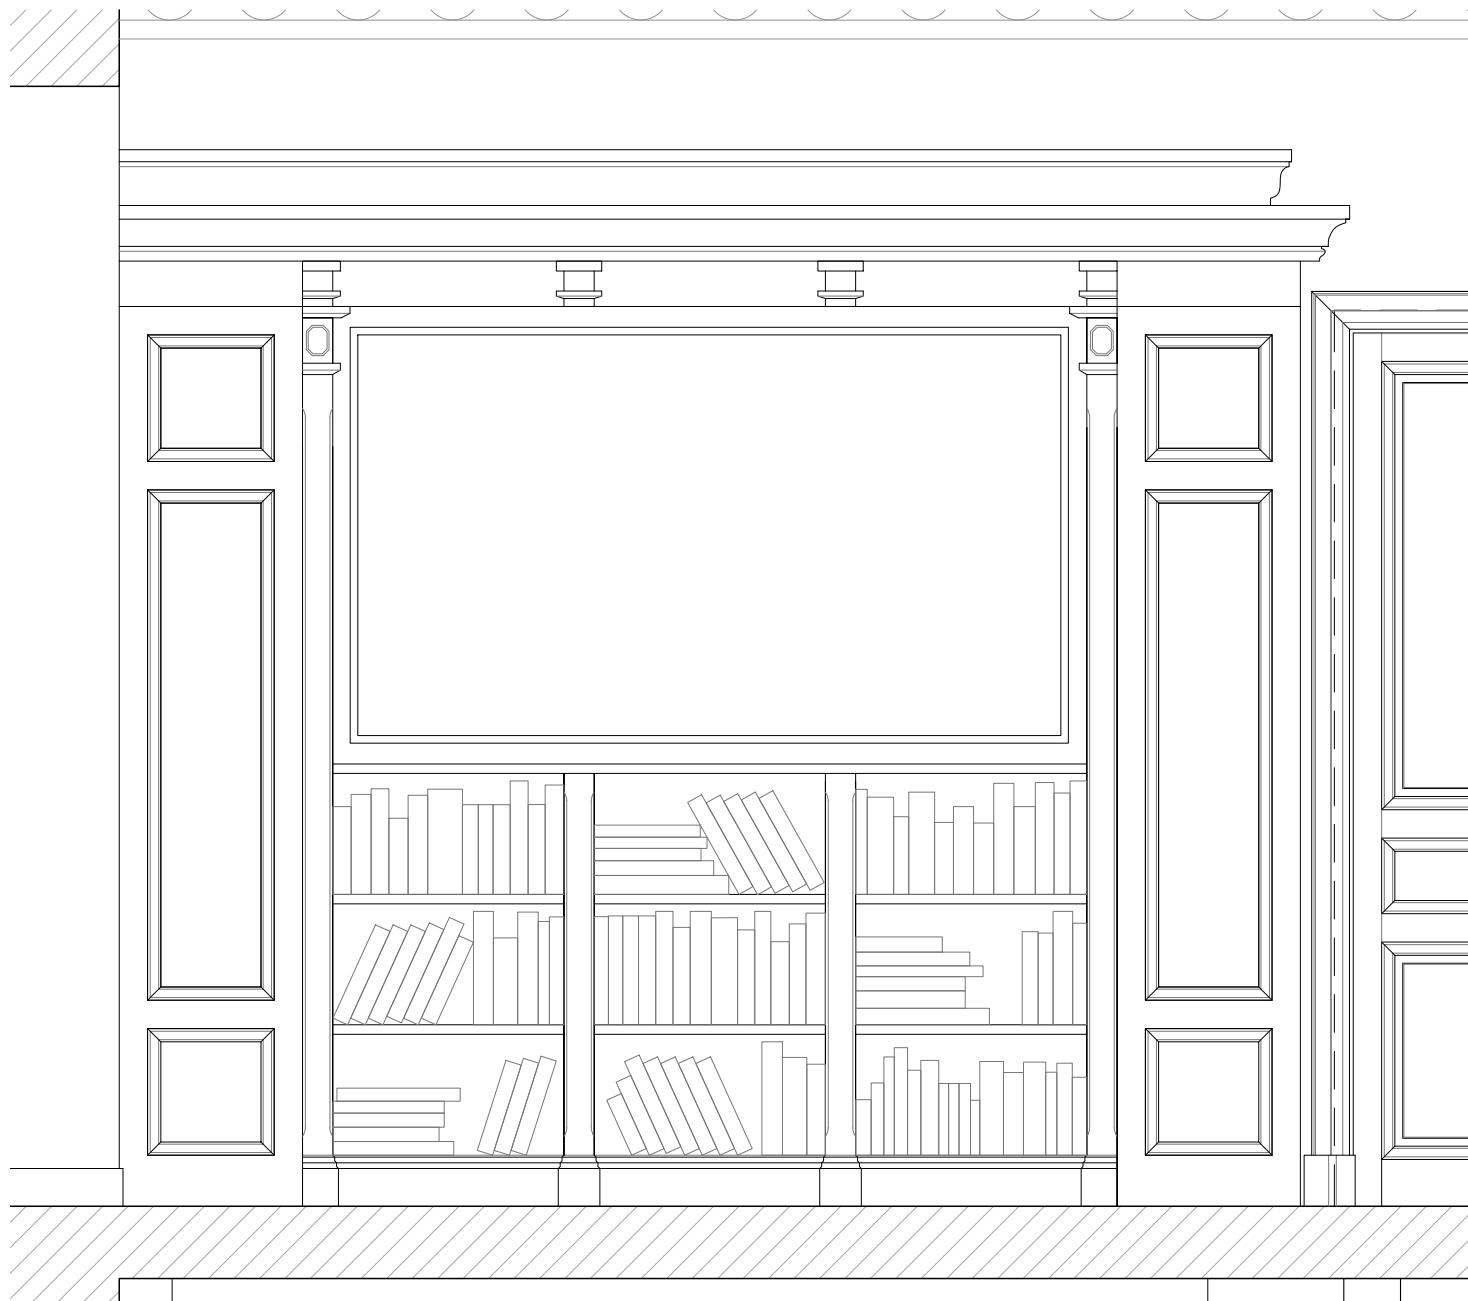
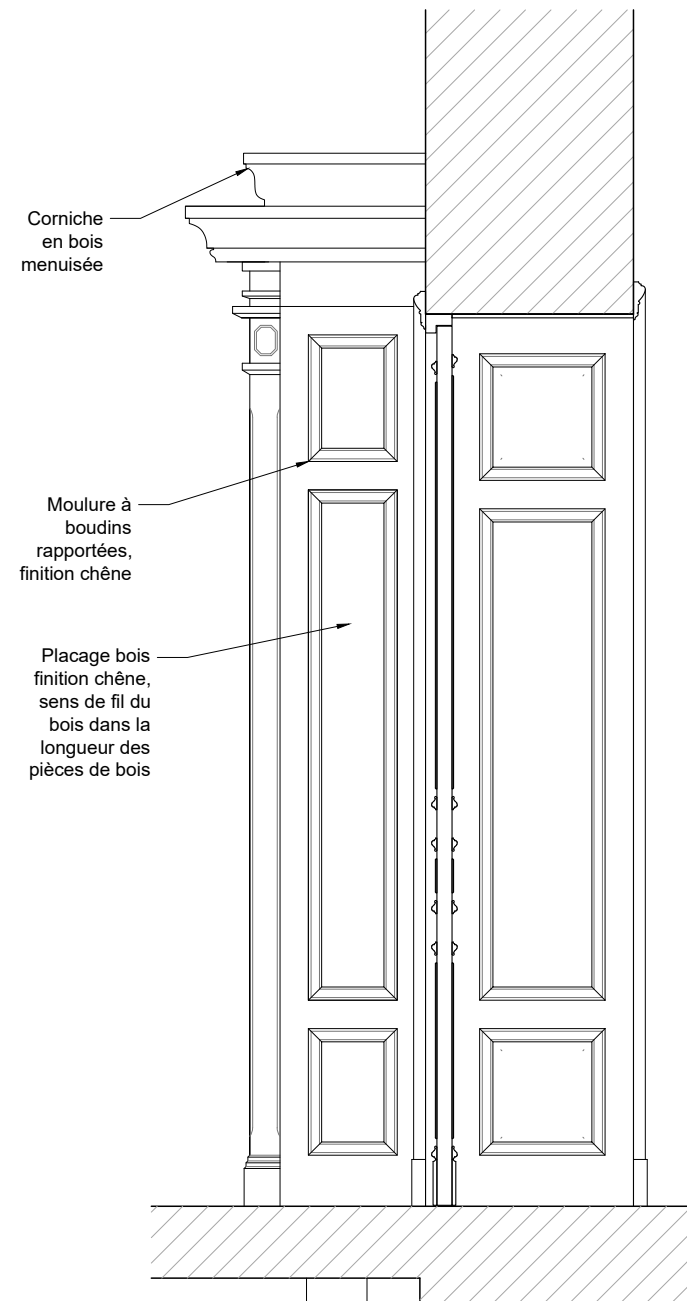
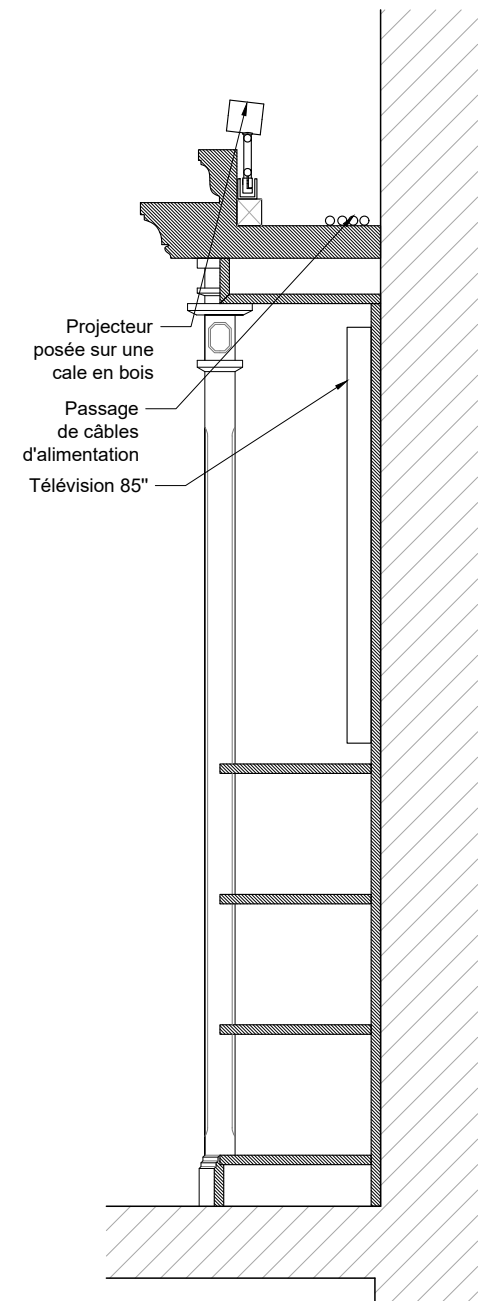
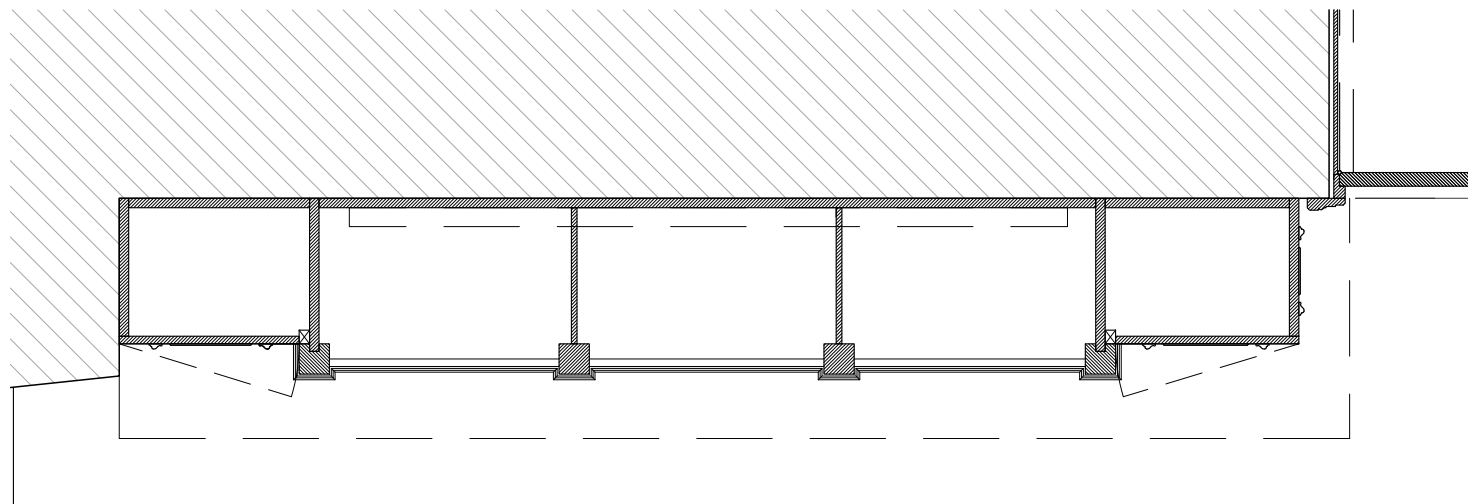
MADELÉNAT ARCHITECTURE	BIBLIOTHÈQUE AVEC TÉLÉVISION Etat projeté

Corniche en bois menuisée

Moulure à boudins rapportées, finition chêne

Placage bois finition chêne, sens de fil du bois dans la longueur des pièces de bois

Projecteur posée sur une cale en bois
 Passage de câbles d'alimentation
 Télévision 85"

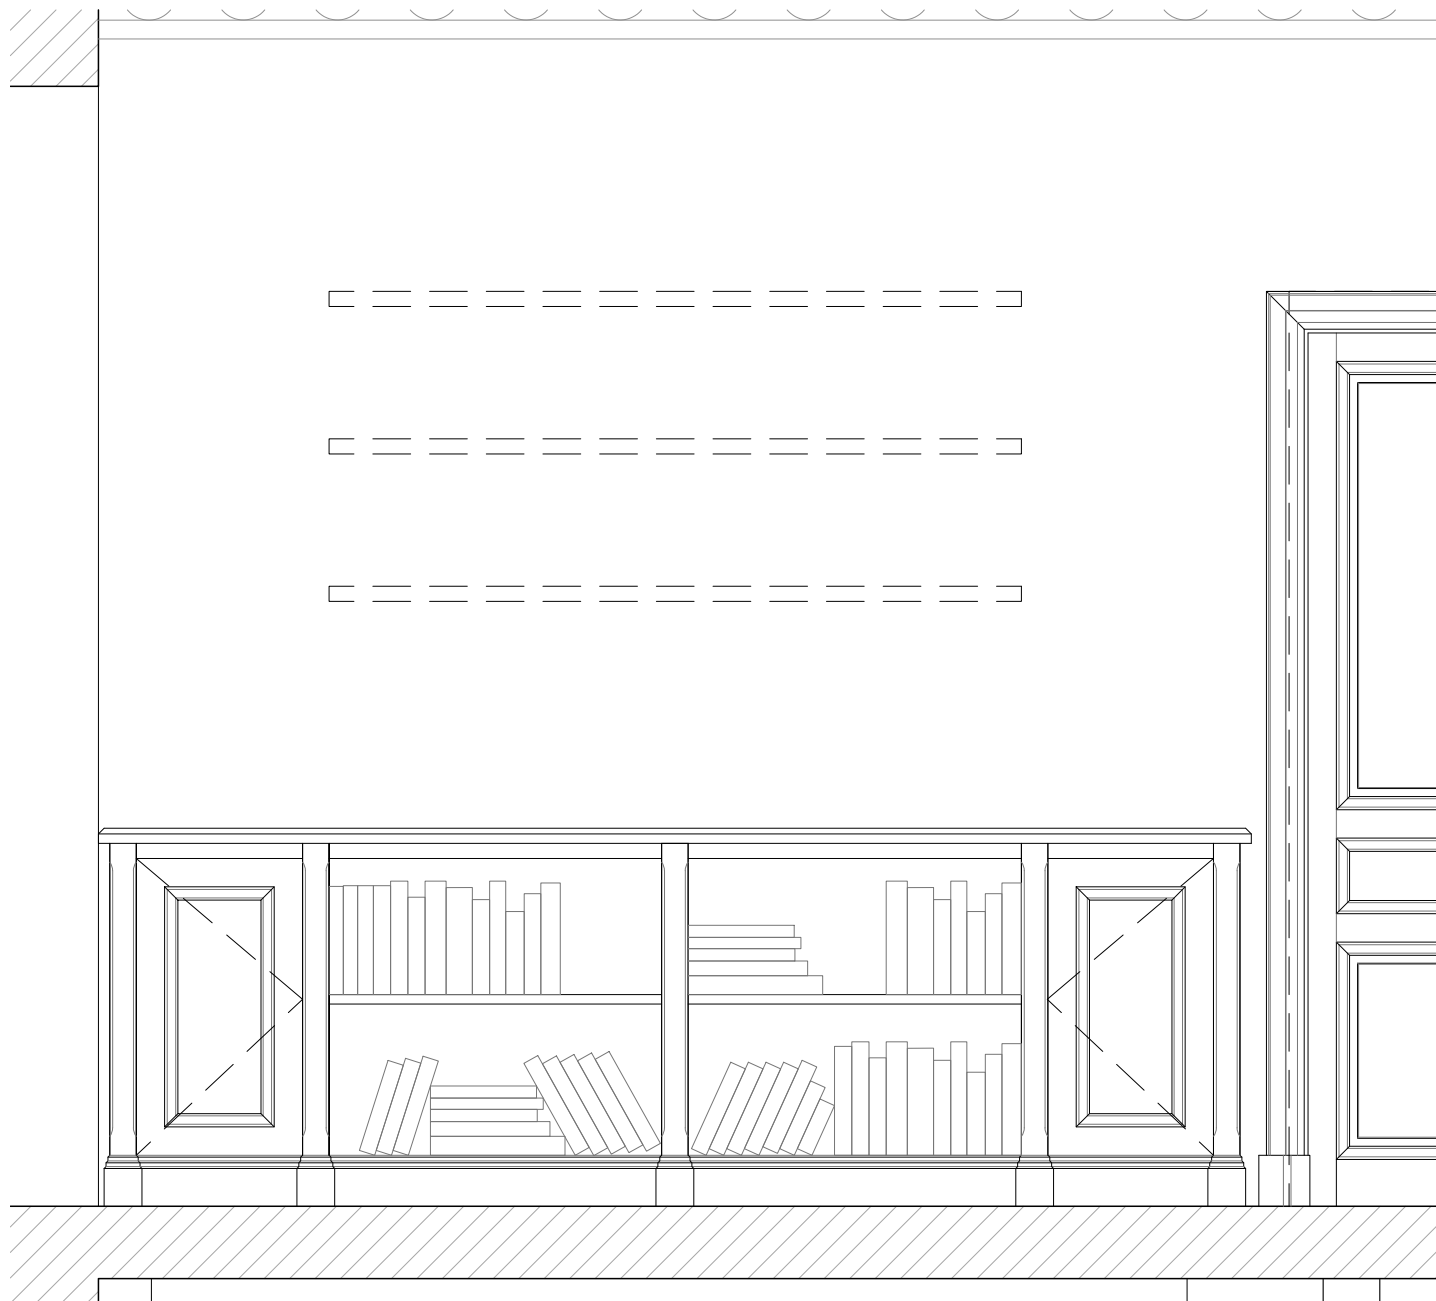
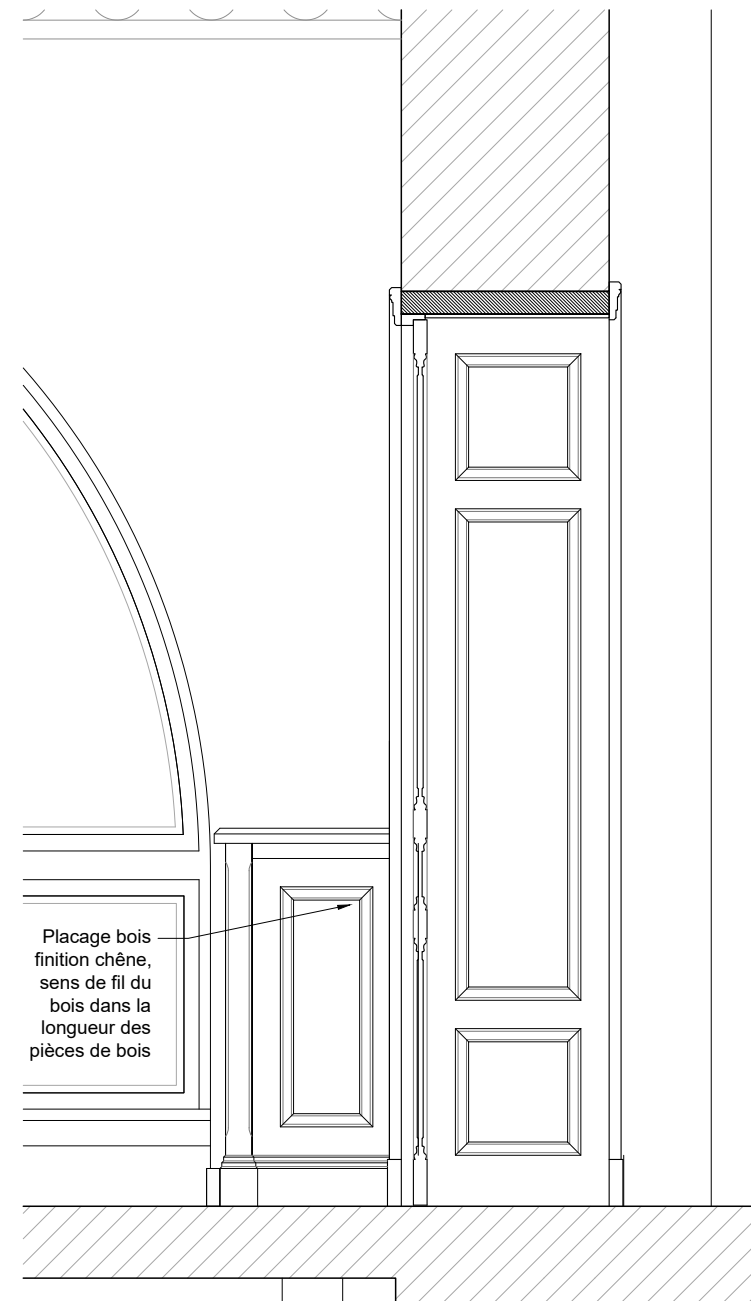
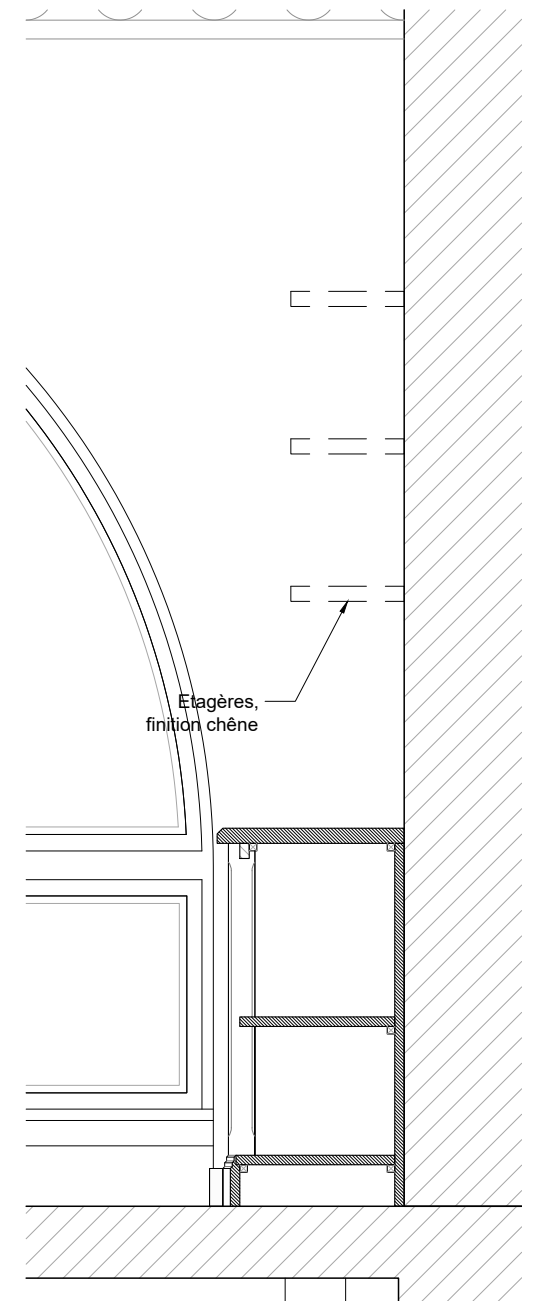
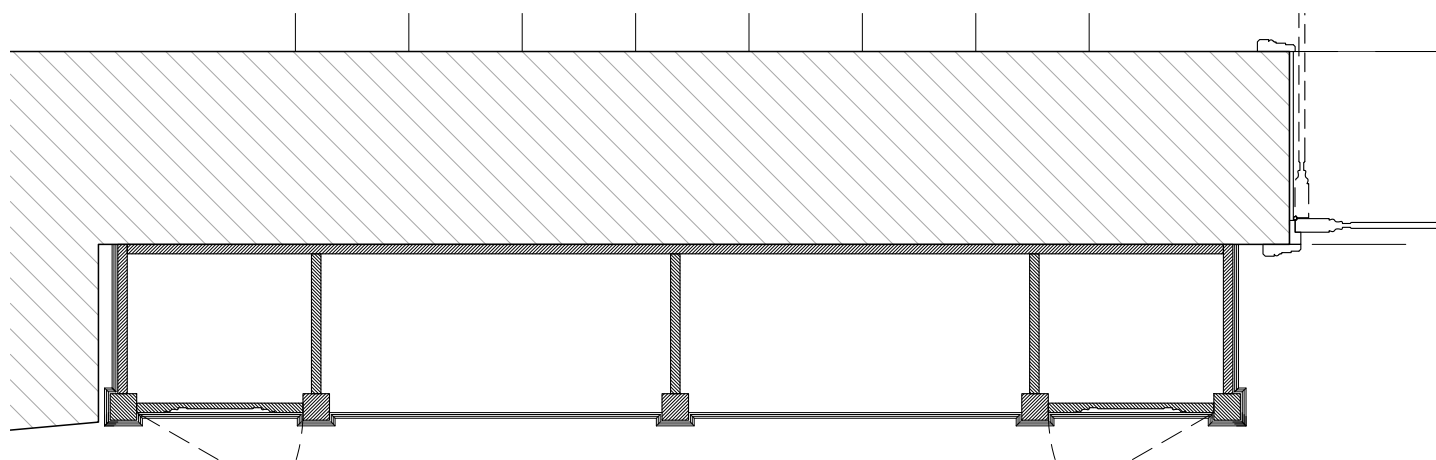
MADELÉNAT ARCHITECTURE	MEUBLE BAHUT
	Etat projeté

Placage bois
 finition chêne,
 sens de fil du
 bois dans la
 longueur des
 pièces de bois

Etagères,
 finition chêne

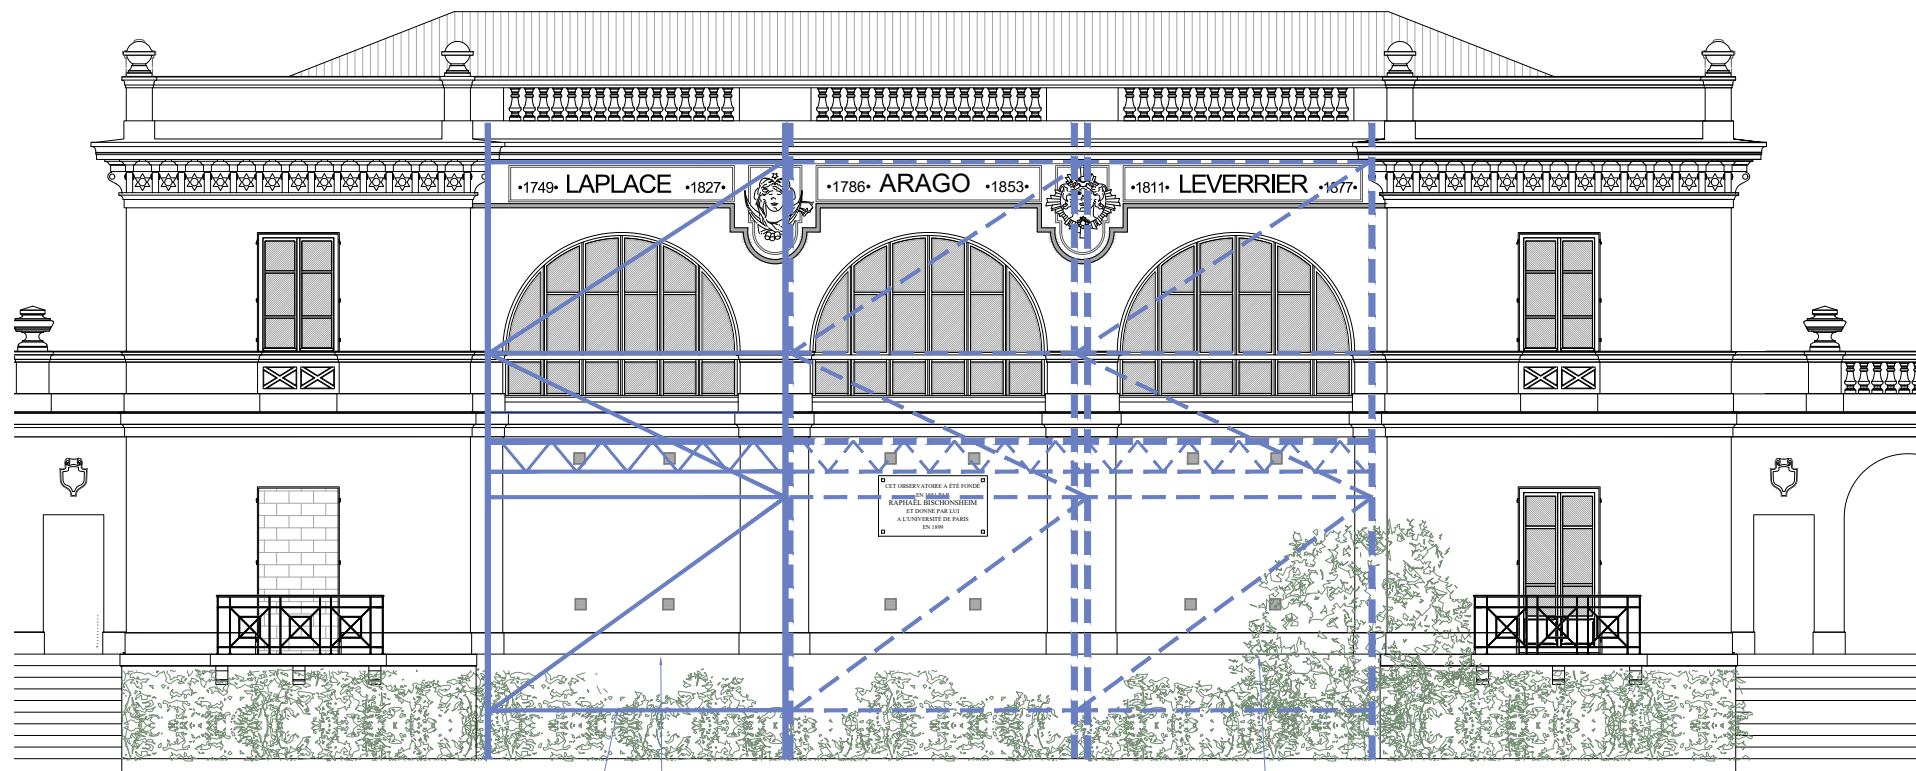
Echafaudages façade ouest - éch. 1/125
Protection des arbustes
Mise à disposition par le lot 01 pour le lot 03 d'un échafaudage extérieur de pied avec mise en place d'un treuil entre la façade et l'échafaudage pour levage des baies

Remaniement de l'échafaudage au droit des autres baies au fur et à mesure du remplacement des baies
